## Znalecký posudek č. 002095/2023

### **Kanalizace Psáry – Pátevní sběrač – celkové posouzení stavebně-technického stavu díla**

Předmětem znaleckého posudku je zhodnocení stávajícího stavebně-technického stavu doposud nepředaného díla „Kanalizace Psáry – Pátevní sběrač“ (IO 01 – Splašková kanalizace „AA“, IO 02 – Přepojení uličních stok, IO 03 – Kanalizační přípojky) realizovaného dle Smlouvy o dílo „II/105 Psáry, průtah (opakování)“, uzavřené mezi Středočeským krajem, Obcí Psáry a „Společností pro II/105 Psáry, průtah (opakování)“ dne 12. 5. 2020 na provedení díla „II/105 Psáry, průtah (opakování)“, dále posouzení souladu dokumentace pro provádění stavby a dokumentace skutečného provedení stavby se skutečně provedenými pracemi a s kamerovými průzkumy a dalších dokladů vč. posouzení správnosti závěrů znaleckého posudku zpracovaného znaleckým ústavem VUT v Brně.

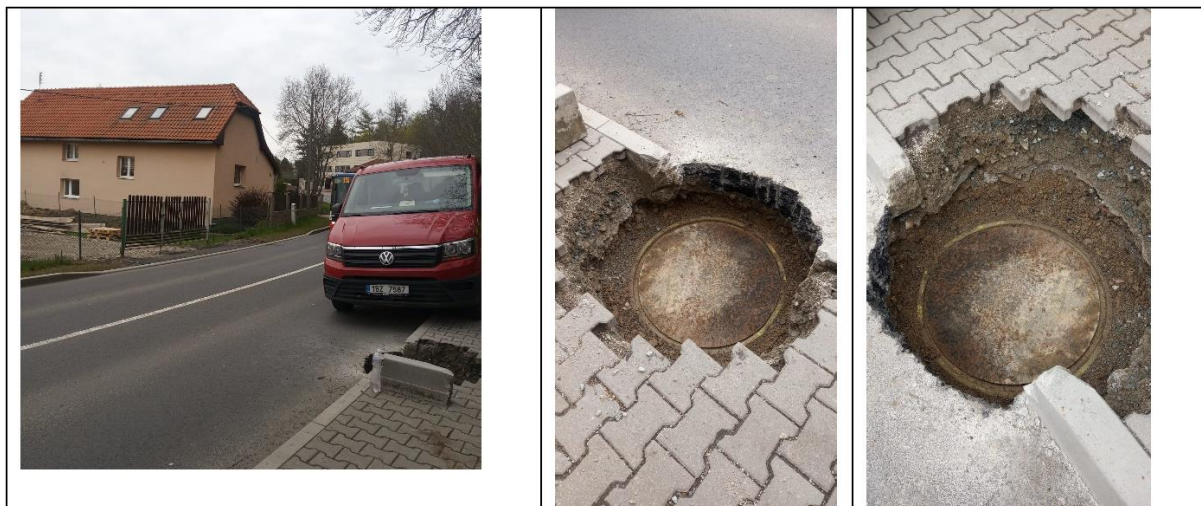
*Obr. 7 Fotografie z provádění zásahu do zhlaví šachty dešťové kanalizace (20. 4. 2022 [37]), do té doby zakrytá a nepřístupná revizní šachta*

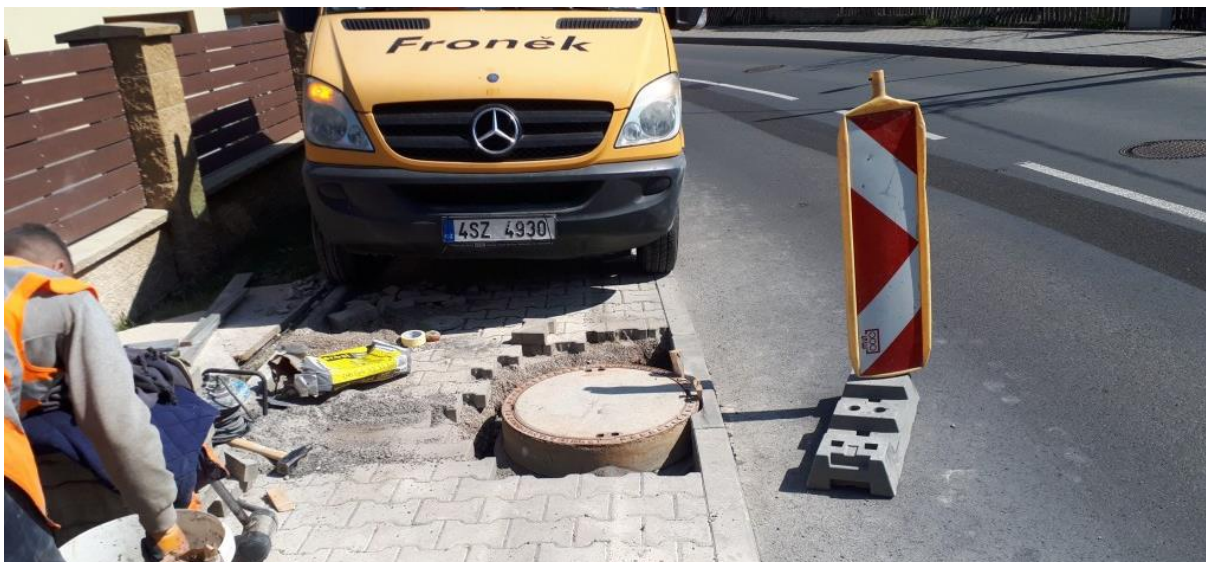
*Obr. 10 Fotografie z provádění zásahu do zhlaví ŠAA-20, vybourání a zpřístupnění šachty (snímek z 23. 4. 2022 [40]), do 19. 4. 2022 zakrytá a nepřístupná revizní šachta [85]*

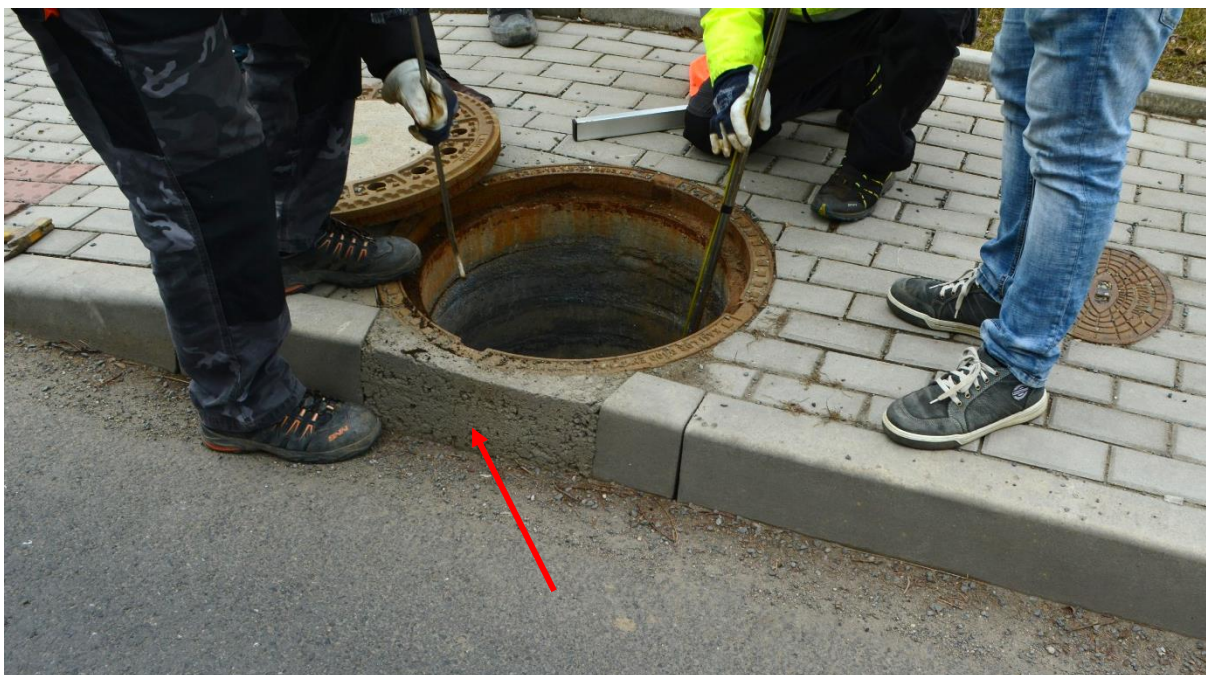
u něhož hrozí vylomení a vypadnutí do vozovky, čímž by došlo k ohrožení provozu dopravy v ul. Psárská. K vypadnutí již opakovaně došlo po průjezdu techniky zimní údržby.

Obr. 11 Nevhodně provedený obrubník ze suchého betonu u poklopu ŠAA-19 (8. 3. 2023 [99])

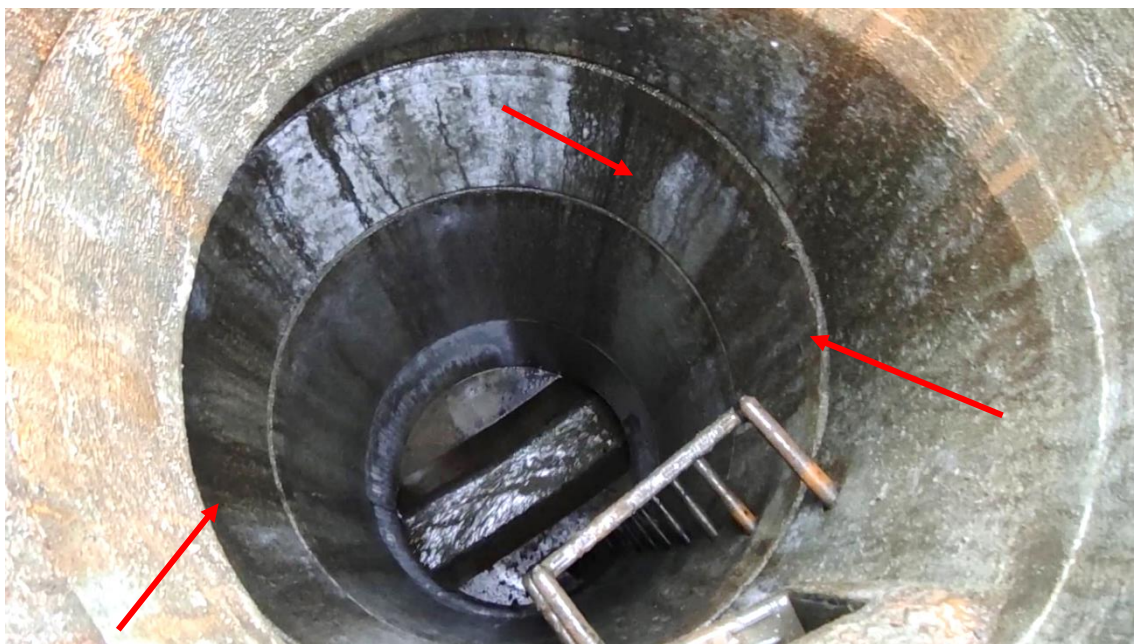
Vnitřní povrch šachet v rozsahu ŠS u ČOV až po ŠAA-17 (první revizní šachta s odvětrávaným poklopem) byl během místního šetření vizuálně vlhký s patrnými průsaky skrz spáry jednotlivých prefabrikovaných dílců. V šachtách až po ŠAA-17 jsou patrné stopy po vzdouvání vody v kanalizačním sběrači, popřípadě dochází ke kondenzací vlhkosti na vnitřním povrchu revizních šachet. V některých případech však v tomto úseku sběrače dochází k vizuálně patrnému průsaku vody do vnitřního prostoru revizní šachty spárou mezi skružemi. Tyto šachty jsou uvedeny ve výpisu níže. V revizních šachtách ŠAA-17 až ŠS (u zahradnictví) nebyly již vnitřní stěny šachet v celé ploše mokré a infiltrace balastních vod byla díky tomu lépe patrná. Průsaky balastní vody spárami mezi skružemi byly během místního šetření zjištěny v těchto šachtách: ŠAA-08, ŠAA-12, ŠAA-13, ŠAA-15, ŠAA-16, ŠAA-17, ŠAA-18, ŠAA-20, ŠAA-21, ŠAA-22, ŠAA-27, ŠAA-28, ŠAA-29, ŠAA-30, ŠAA-31, ŠAA-32, ŠAA-33, ŠAA-34, ŠAA-35, ŠAA-36, ŠAA-37, ŠAA-38, ŠAA-39, ŠAA-41, ŠAA-42, ŠS. Na obrázcích níže jsou vybrané snímky, z nichž je infiltrace balastních vod do šachty jasně patrná.

*Obr. 12 Fotografie vnitřního prostoru šachty ŠAA-28 (na snímku jsou patrné průsaky spárami mezi skružemi, 8. 3. 2023 [99])*

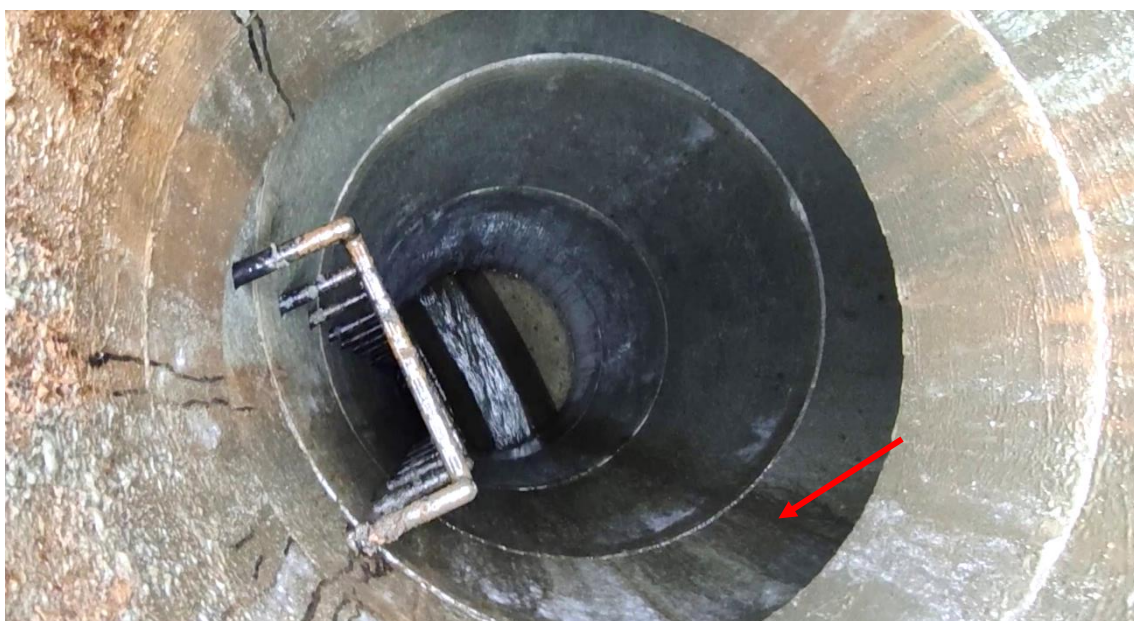
*Obr. 13 Fotografie vnitřního prostoru šachty ŠAA-35 (na snímku jsou patrné průsaky spárami mezi skružemi, 8. 3. 2023 [99])*

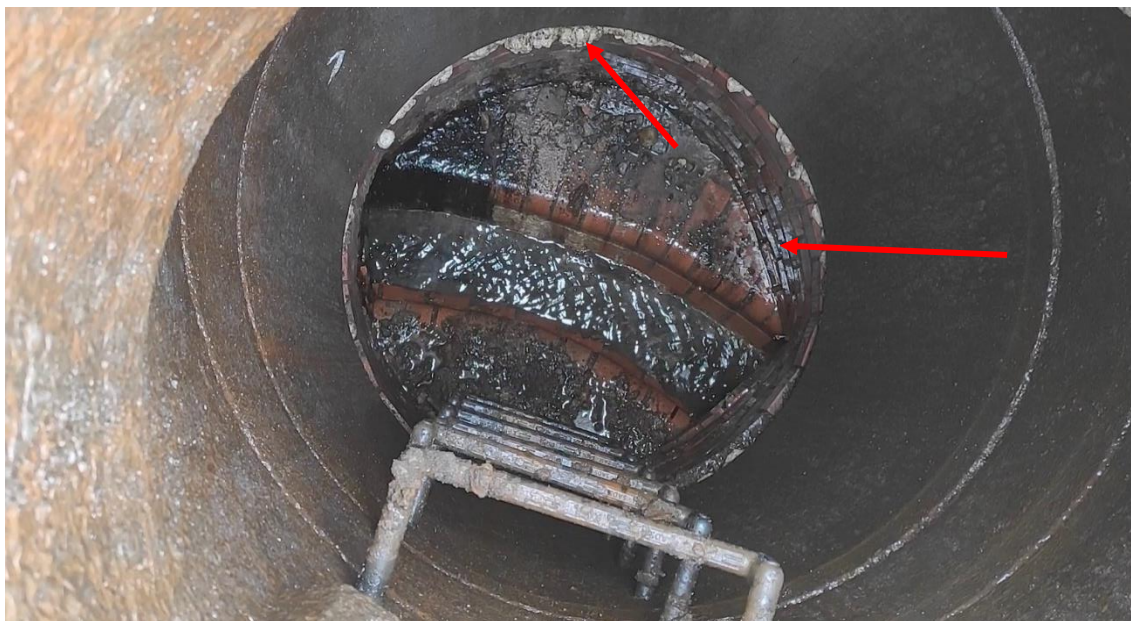
Jednoznačně nejvýraznější nátok balastních vod v rámci místního šetření byl zaznamenán v revizních šachtách ŠAA-20a, ŠAA a ŠAA-25a. Dna šachet ŠAA-20a a ŠAA-25a jsou vyžděna z kanalizačních cihel. Spoje dnů šachet ŠAA-20a a ŠAA a navazujících prefabrikovaných skruží jsou vyplněny stavební pěnou. Podzemní voda do vnitřního prostoru šachet natéká spárami zděných částí i spárami mezi dny a skružemi. Místní šetření potvrzuje havarijní nevyhovující stav zjištěný během prvních kamerových průzkumů předložených zhotovitelem [10.5] i kontrolních kamerových průzkumů zajištěných obcí Psáry [54]. V kynetě šachty ŠAA jsou rovněž patrné

Obr. 14 Fotografie vnitřního prostoru šachty ŠAA-20a (na snímku je patrné použití montážní pěny v přechodu dna a prefabrikovaných skruží a průsaky zděným dnem, 8. 3. 2023 [99])

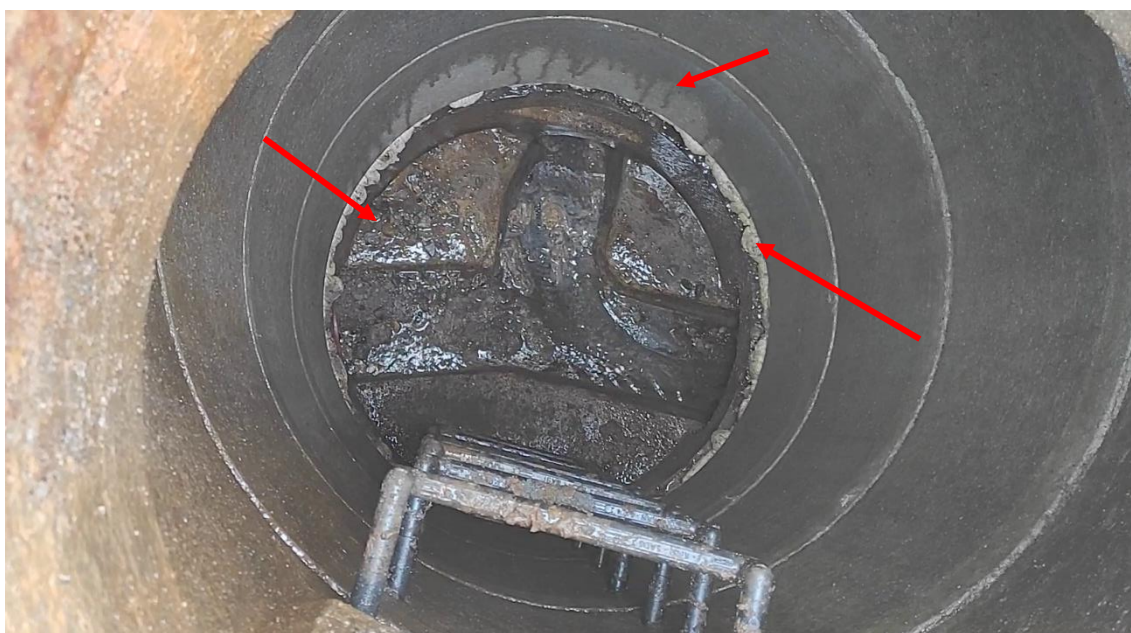
Obr. 15 Fotografie vnitřního prostoru šachty ŠAA (na snímku je patrné použití montážní pěny v přechodu dna a prefabrikovaných skruží a masivní průsaky balastní vody, 8. 3. 2023 [99])

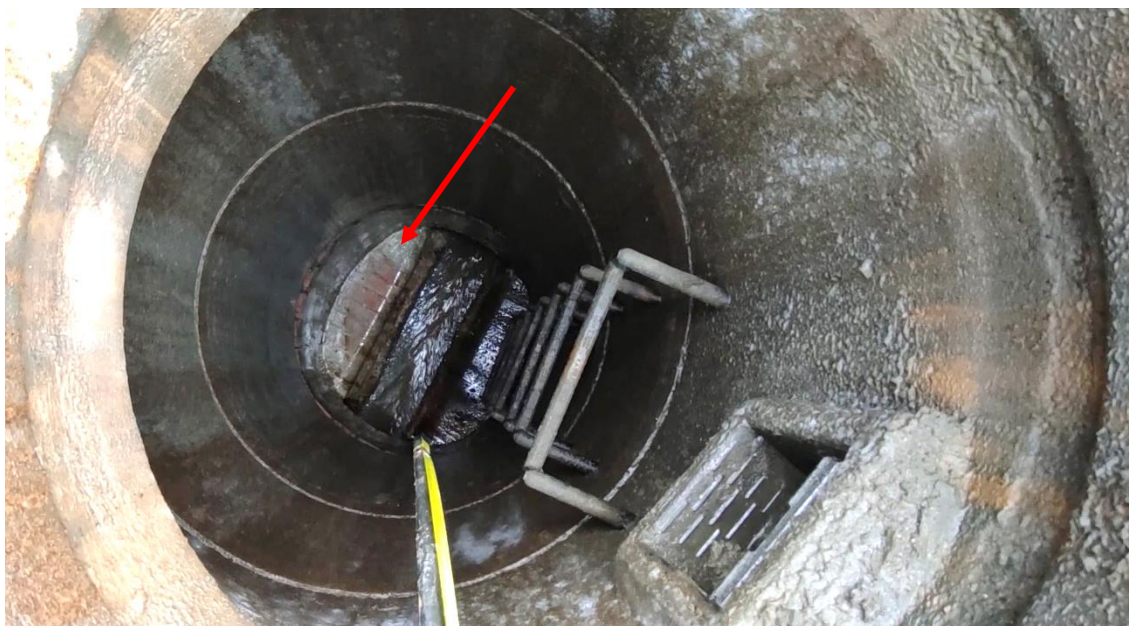
Obr. 16 Fotografie vnitřního prostoru šachty ŠAA-25a (na snímku jsou patrné inkrustace na lavičce dna, 8. 3. 2023 [99])

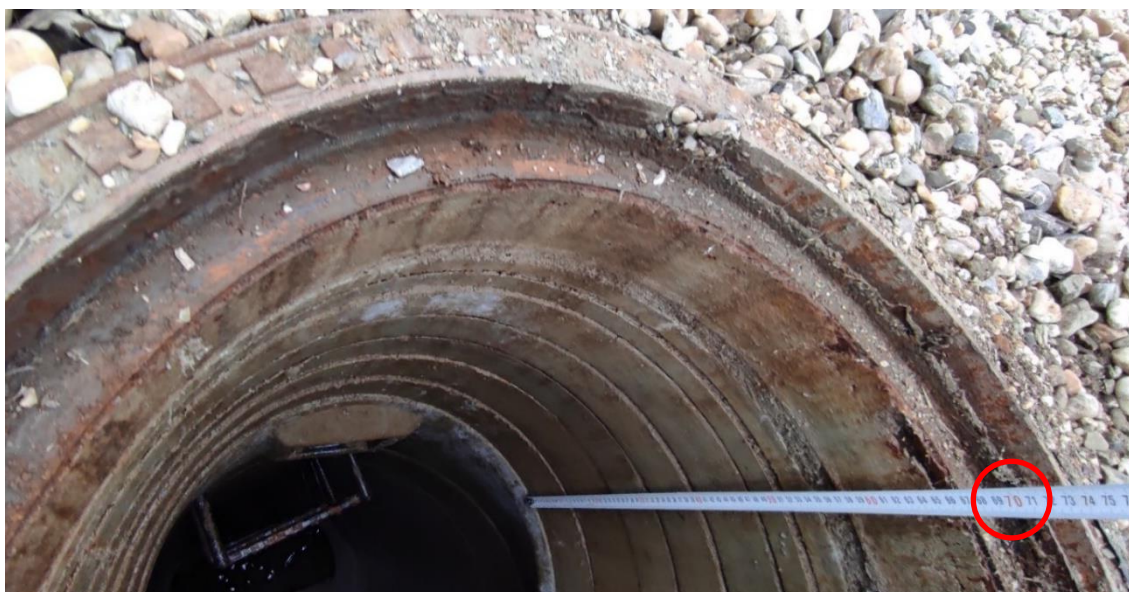
Z fotografií pořízených při místním šetření znalce je patrná výrazná hloubka vstupu například i u šachet ŠAA-20, ŠAA-29, ŠAA-34 a ŠAA-35. V těchto šachtách nebylo provedeno měření hloubky prvního stupadla (hloubky vstupu).

Obr. 17 Fotografie zhlaví šachty ŠAA-39 (8. 3. 2023 [99])

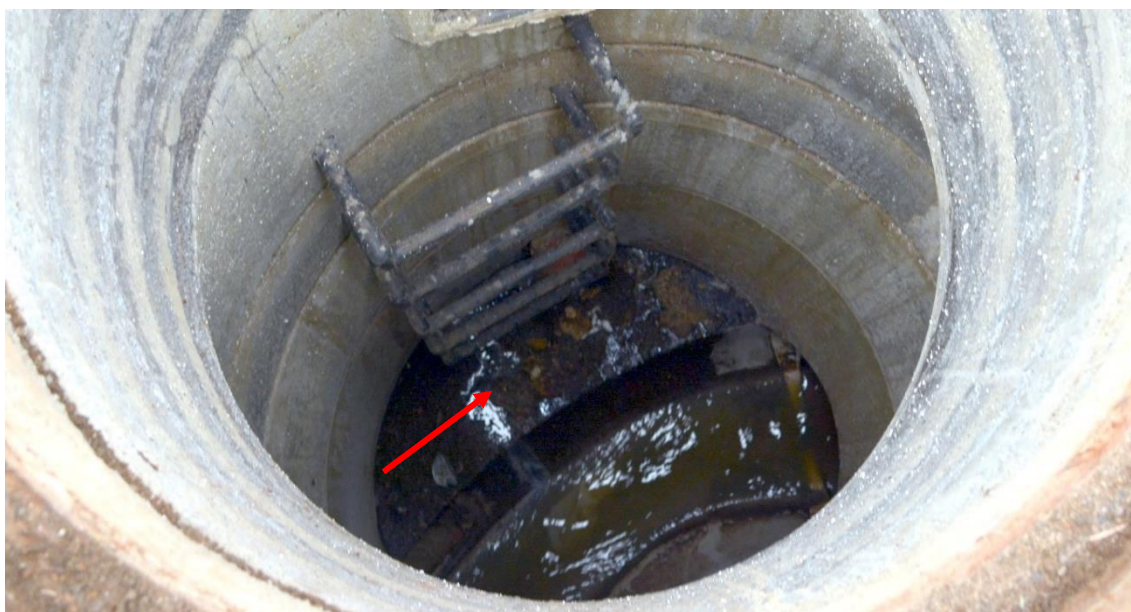
Do šachty ŠAA-19 je zaústěna kanalizační přípojka (pod stupadly). Při pohledu do vnitřního prostoru šachty je vizuálně patrný nátok balastních vod spárou mezi kanalizačním potrubím přípojky a stěnou skruže v místě prostupu. V prvních kamerových zkouškách předaných zhotovitelem [10.5] ani v dokumentaci skutečného provedení stavby sběrače [10.18] se přípojka nenachází. V kamerových průzkumech z 09/2022 [54] je již přípojka do šachty zaústěna (v době pořízení záznamu z potrubí přípojky vytéká voda a nátok balastní vody tak není patrný). Kanalizační přípojka tedy byla do šachty napojena v období mezi 03/2021 a 09/2022 (znalec nemá informace o tom, kdo napojení přípojky provedl a zda bylo provedeno se souhlasem provozovatele kanalizace).

*Obr. 18 Fotografie vnitřního prostoru šachty ŠAA-19 (na snímku je patrné potrubí přípojky pod stupadly a nátok balastní vody, 8. 3. 2023 [99])*

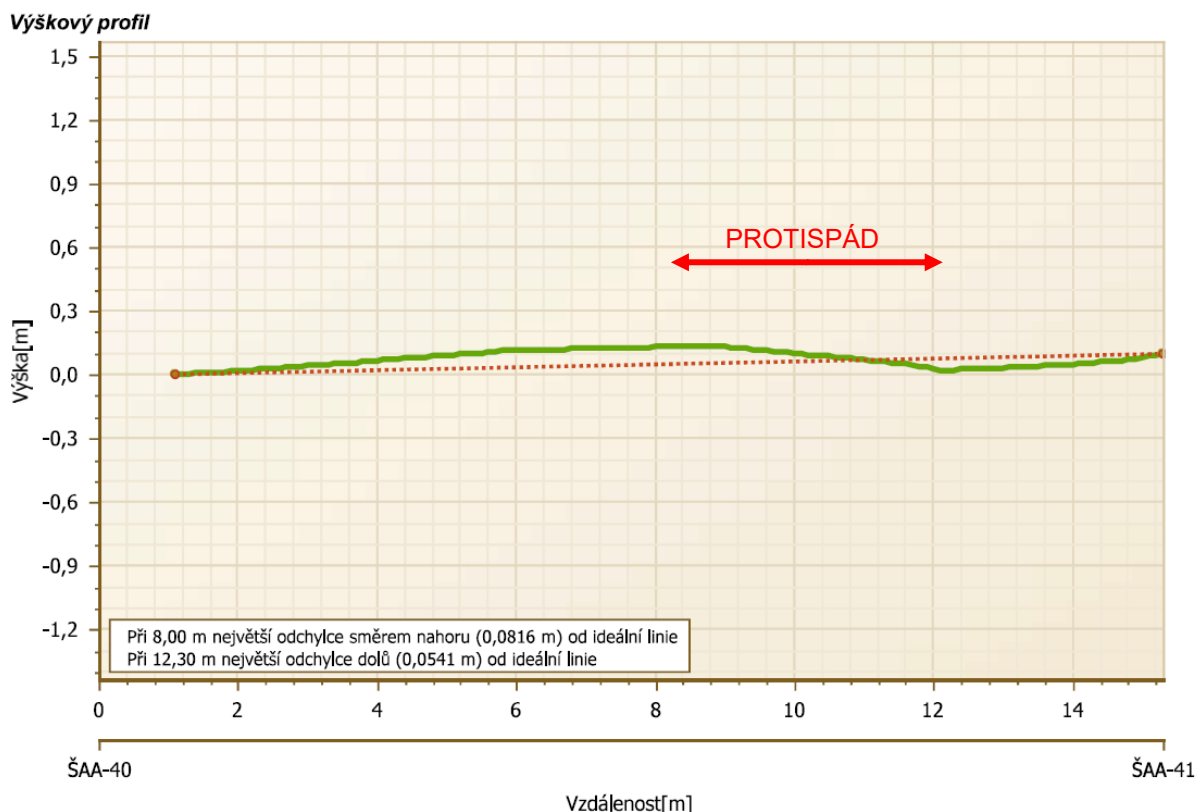
- Provedení úprav nivelety potrubí gravitační kanalizace s ohledem na nutnost křížení se stávajícími sítěmi technické infrastruktury je možné (z dokumentace skutečného provedení [10.18] nelze křížení přezkoumat, v PD chybí podélné profily). To, že na základě zaměřených kót den revizních šachet by mělo být potrubí ve spádu směrem po toku, neznamená, že se na trase úseku nenachází části potrubí v protispádu (v důsledku průhybu potrubí). Na obrázku níže je pro příklad výstřižek z protokolu kamerového průzkumu pro úsek ŠAA-40/ŠAA-41, z něhož je jasně patrný rozsah potrubí v protispádu – v rozmezí cca 8,1-14,3 m je průhyb potrubí DN 500 celkem až o cca 13 cm (tj. cca 26,0 % světlosti potrubí), v němž bude docházet ke stagnaci vody a k usazování sedimentů.

Obr. 22 Výřez z protokolu kamerových průzkumů pro úsek ŠAA-40/ŠAA-41 [10.5]

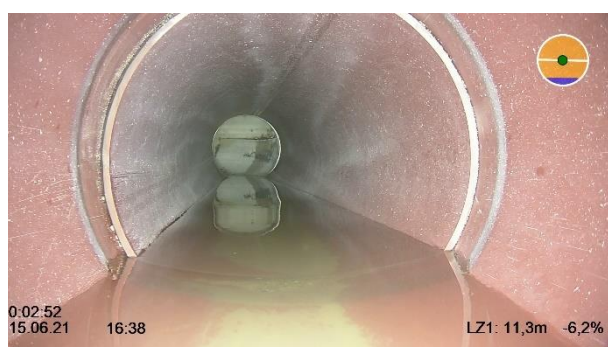
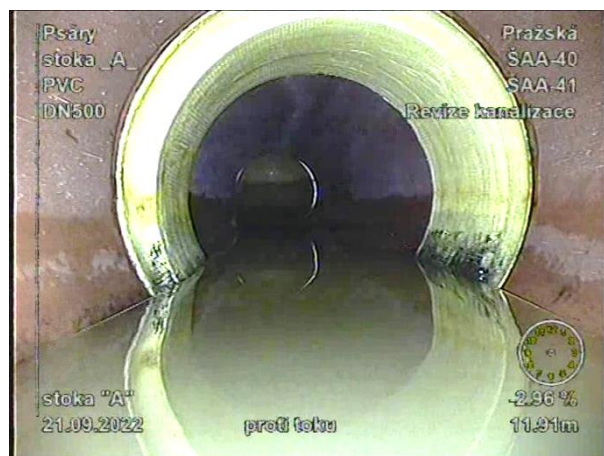
Obr. 24, 25 Průhyb potrubí na úseku ŠAA-40/ŠAA-41, potrubí lokálně v protispádu, stojící voda, spoj potrubí sanován sklolaminátovou vložkou – do kanalizace bylo zasahováno bez řádné evidence ve stavebním deníku (snímek vlevo z 15. 6. 2021 [10.5], snímek vpravo z 22. 9. 2022 [54])

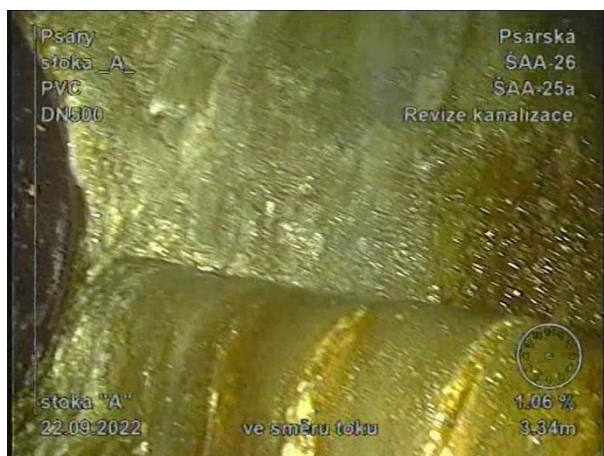
Obr. 43 Sanace zděného dna šachty ŠAA-25a, k infiltraci vody do šachty dochází i přes provedenou opravu (22. 9. 2022 [54])

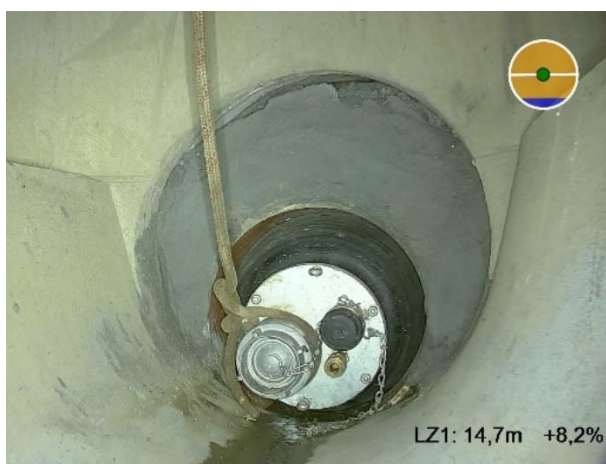
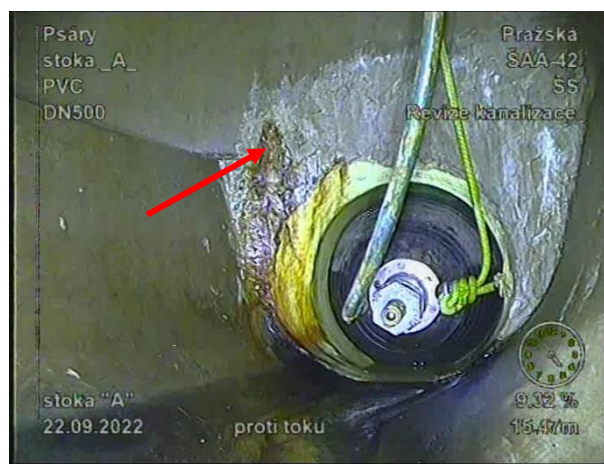
Obr. 44, 45 Zaústění stoky „A“ DN 300 do šachty ŠŠ (u zahradnictví) se dnem pro nátok potrubí DN 500, mezilehlý prostor vybetonován – výrazný nátok balastních vod, přestože byl spoj již sanován sklolaminátovou vložkou (snímek vlevo z 15. 6. 2021 [10.5], snímek vpravo z 22. 9. 2022 [54])

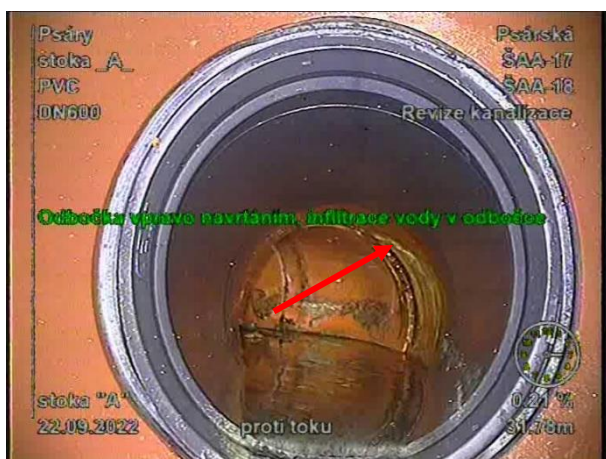
Obr. 46 Nátok balastních vod přípojkou na úseku ŠAA-17/ŠAA-18, přípojka provedena patrně po 08/2021, protože v prvních kam. průzk. není evidována – není vada sběrače (snímek z 22. 9. 2022 [54])

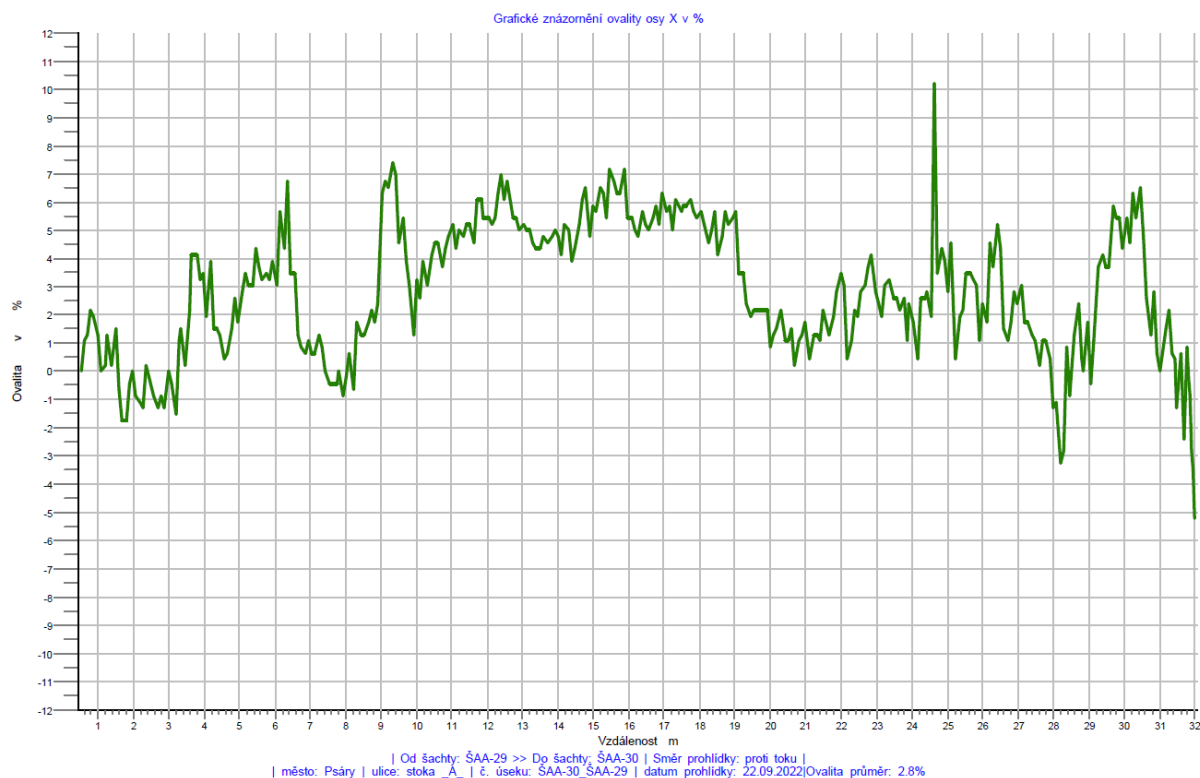
Obr. 52 Výřez z úsekového protokolu ŠAA-29/ŠAA-30 – grafické znázornění ovality [54]

Vzhledem k minimálním změnám ovality potrubí v mezidobí mezi jednotlivými kamerovými průzkumy [10.5][54] lze předpokládat, že potrubí je plně dotvarováno a že výhledově již nedojde k významné progresi jeho deformace. Podstatné je především to, že v rámci nejnovějších kamerových průzkumů [54] nebyly evidovány netěsnosti ve spojích trub na trase sběrače. V souvislosti s výše uvedeným lze rovněž předpokládat, že provozuschopnost díla nebude do budoucna ohrožena ovalitou/deformací přesahující přípustné hodnoty.

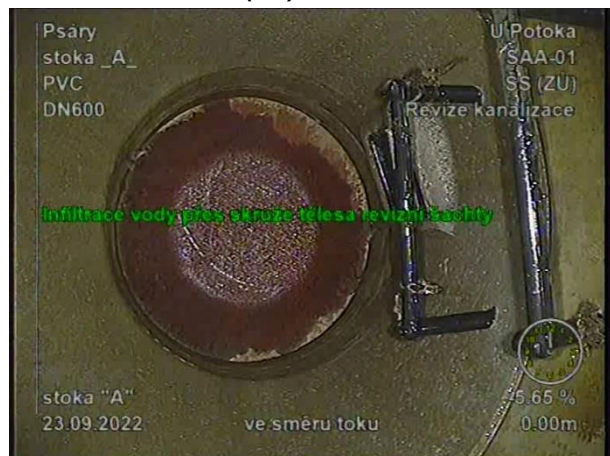
### SNÍMEK Č. 1

Porucha: infiltrace na spoji šachtových dílců, šachta ŠAA-01.

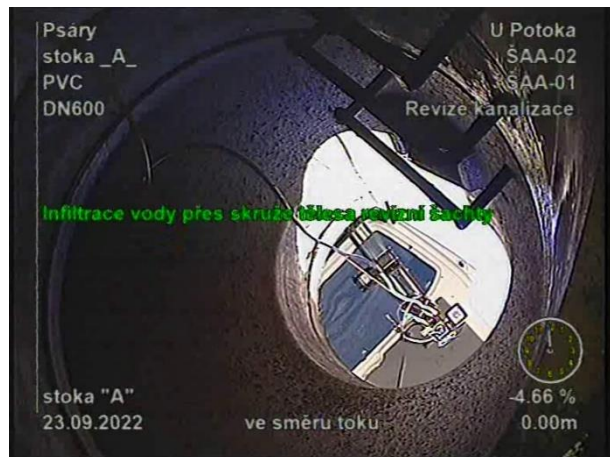
Porucha: infiltrace na spoji šachtových dílců, šachta ŠAA-02.

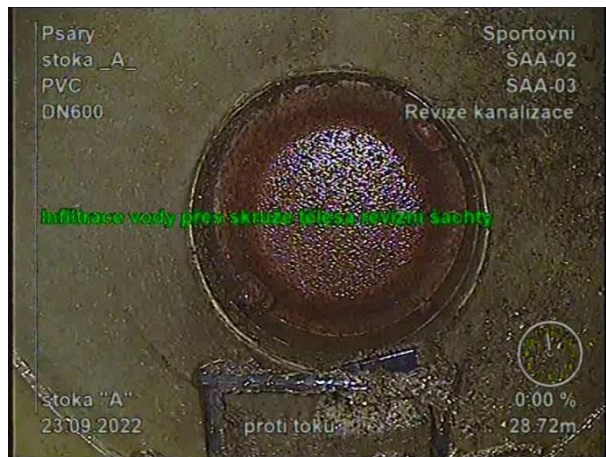
Porucha: infiltrace na spoji šachtových dílců, šachta ŠAA-03.

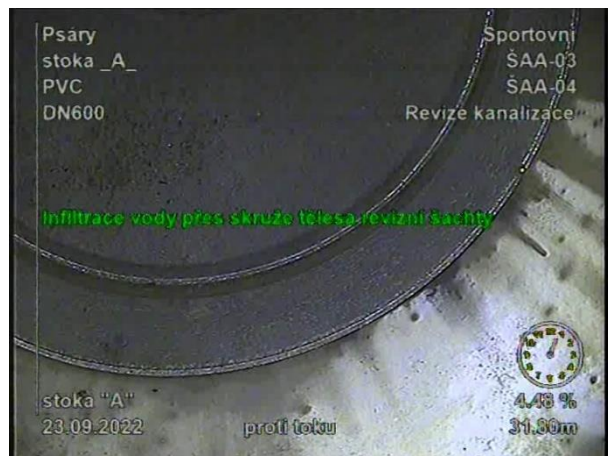
Porucha: infiltrace na spoji šachtových dílců, šachta ŠAA-04.

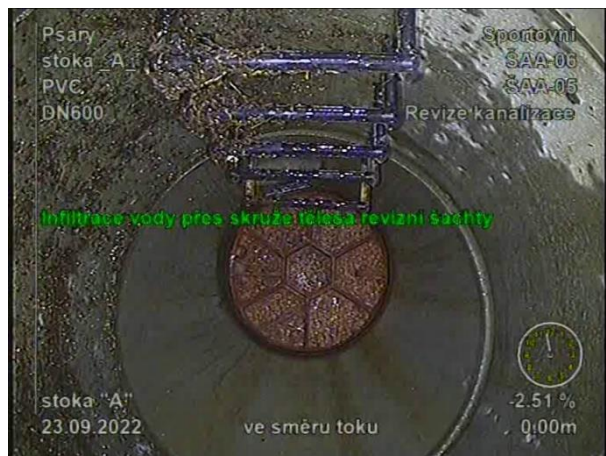
Porucha: infiltrace na spoji šachtových dílců, šachta ŠAA-06.

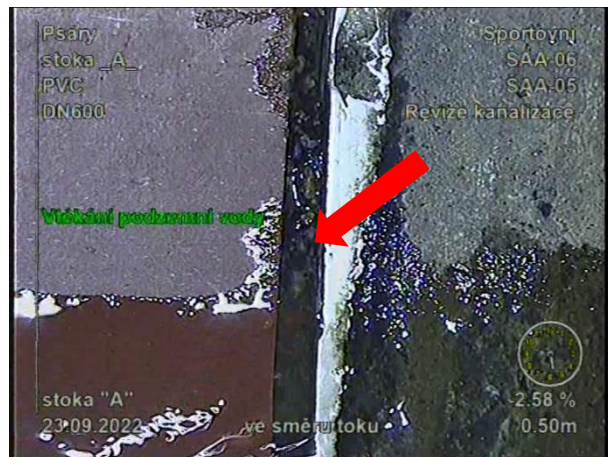
Porucha: infiltrace ve spoji potrubí s šachetním dnem, šachta ŠAA-06.

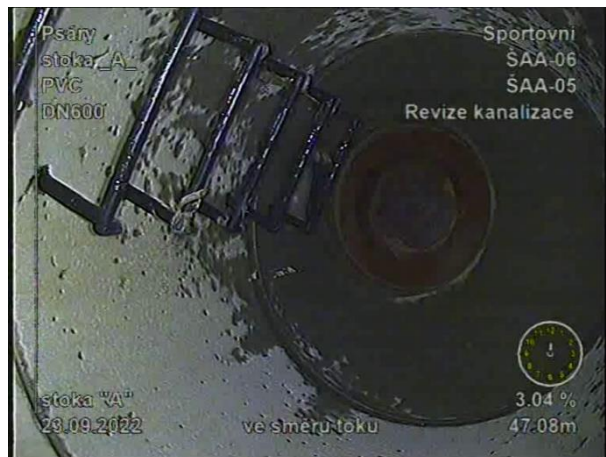
Porucha: infiltrace na spoji šachtových dílců, šachta ŠAA-05.

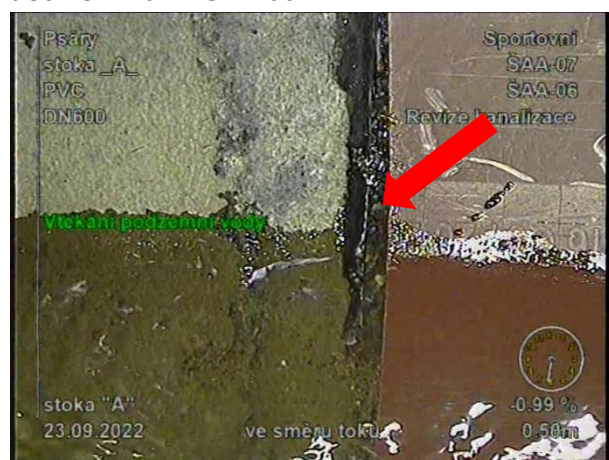
Porucha: infiltrace ve spoji potrubí s šachetním dnem, šachta ŠAA-07.

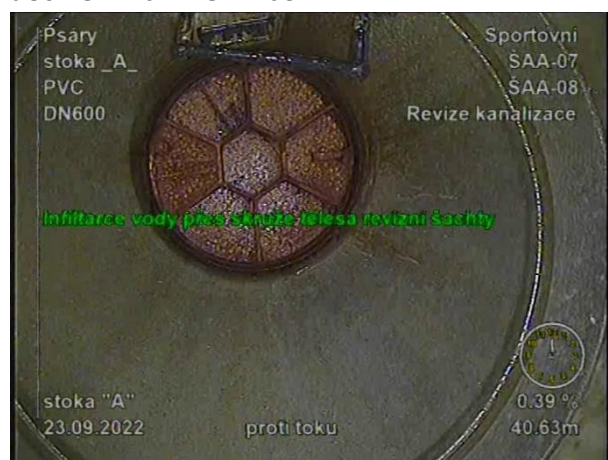
Porucha: infiltrace na spoji šachtových dílců, šachta ŠAA-08.

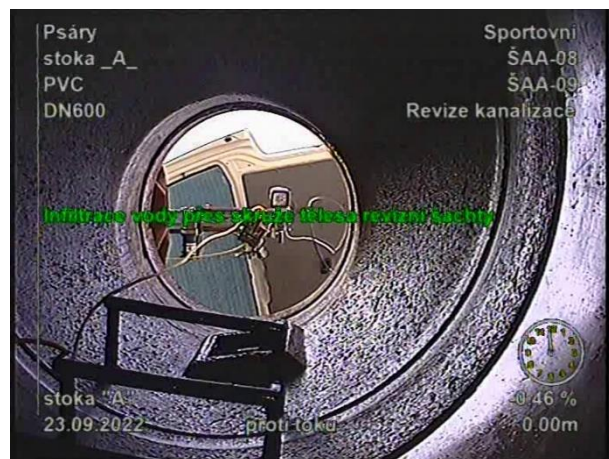
Porucha: infiltrace na spoji šachtových dílců, šachta ŠAA-08.

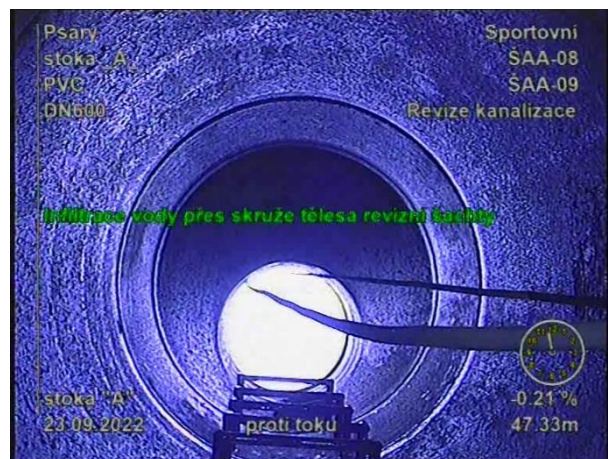
Porucha: infiltrace na spoji šachtových dílců, šachta ŠAA-09.

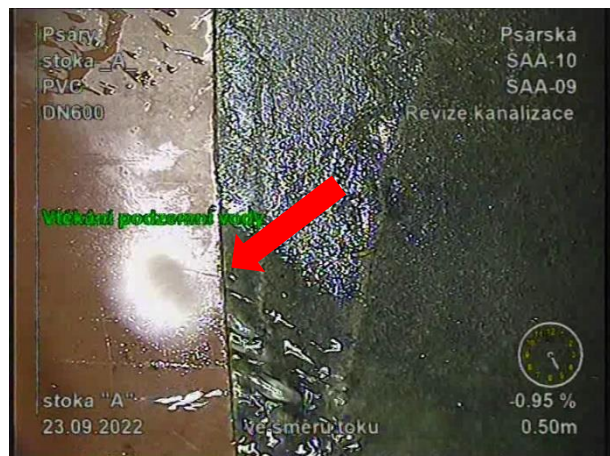
Porucha: infiltrace ve spoji potrubí s šachetním dnem, šachta ŠAA-10.

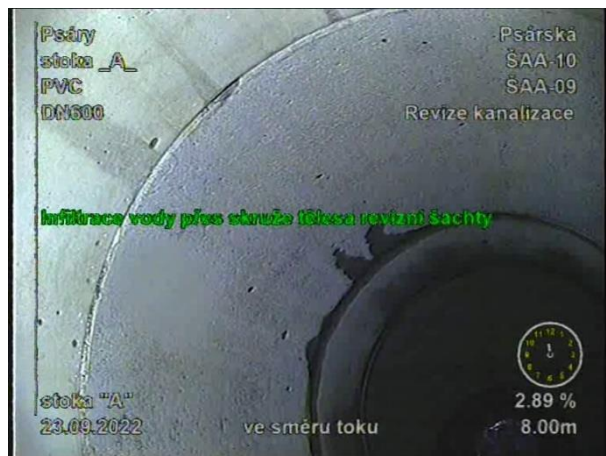
Porucha: infiltrace na spoji šachtových dílců, šachta ŠAA-09.

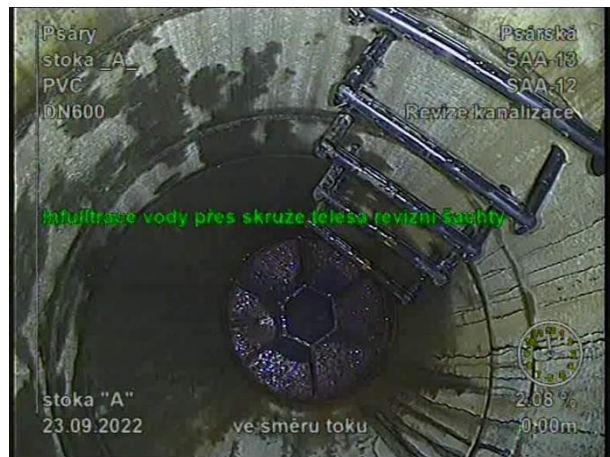
Porucha: infiltrace na spoji šachtových dílců, šachta ŠAA-13.

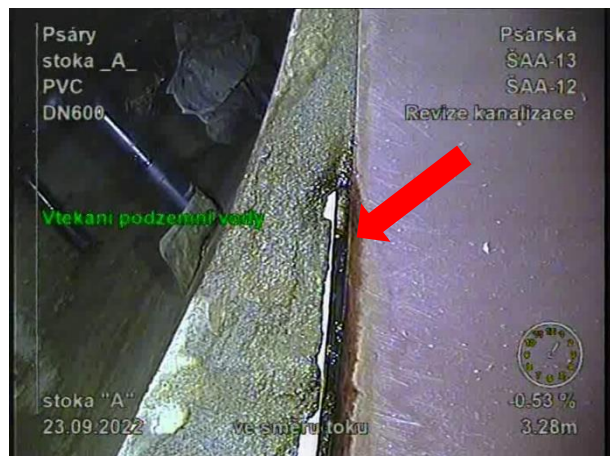
Porucha: infiltrace ve spoji potrubí s šachetním dnem, šachta ŠAA-12.

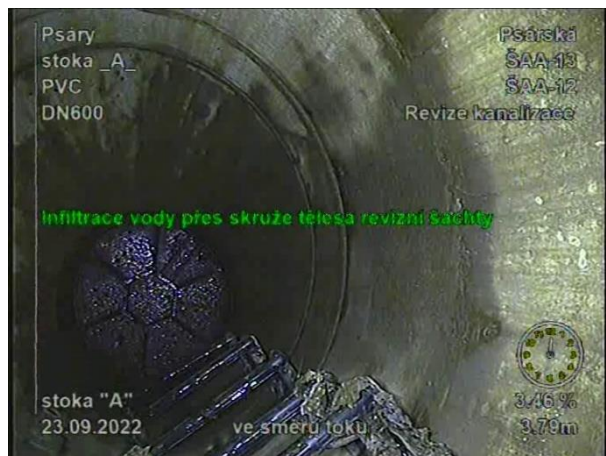
Porucha: infiltrace na spoji šachtových dílců, šachta ŠAA-12.

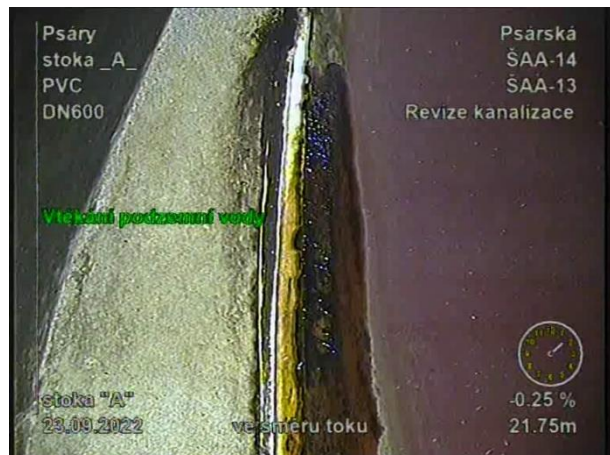
Porucha: infiltrace ve spoji potrubí s šachetním dnem, šachta ŠAA-13.

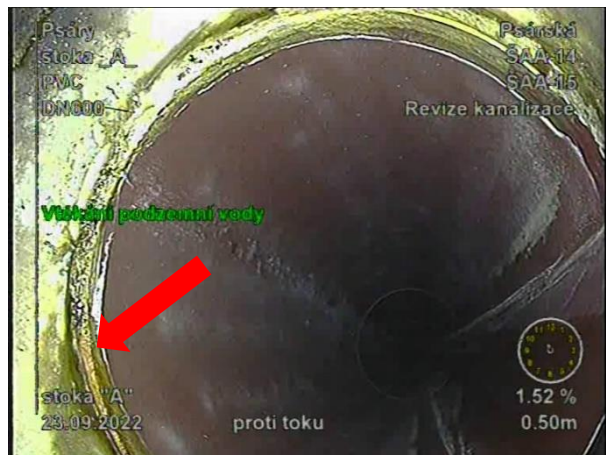
Porucha: infiltrace ve spoji potrubí s šachetním dnem, šachta ŠAA-14.

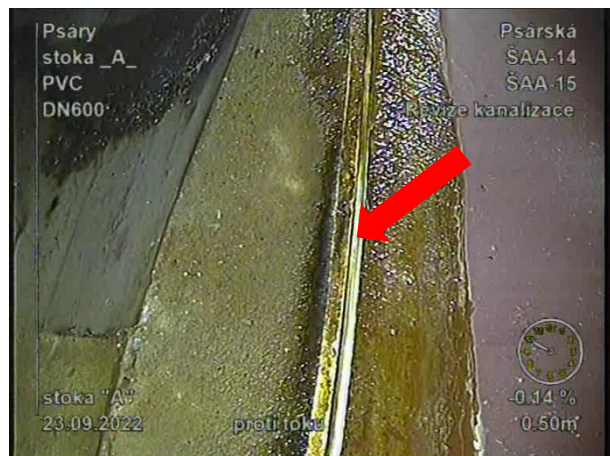
Porucha: infiltrace ve spoji potrubí s šachetním dnem, šachta ŠAA-14.

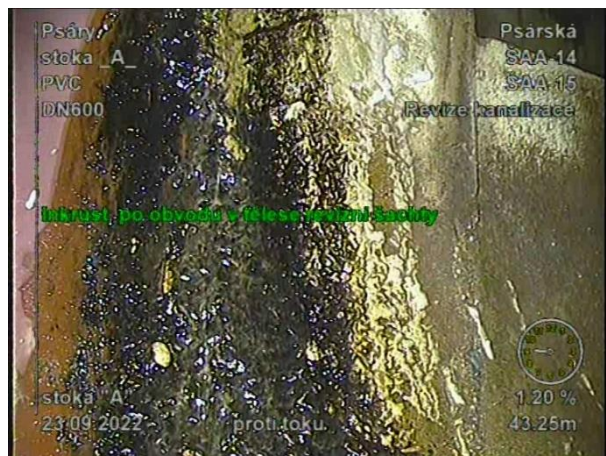
Porucha: infiltrace a inkrustace ve spoji potrubí s šachetním dnem, šachta ŠAA-15.

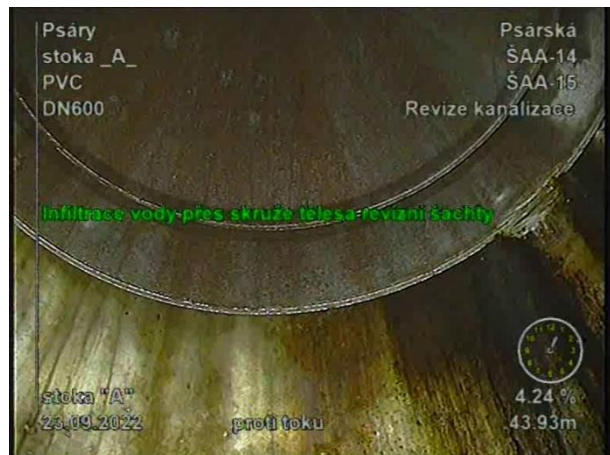
Porucha: infiltrace na spoji šachtových dílců, šachta ŠAA-15.

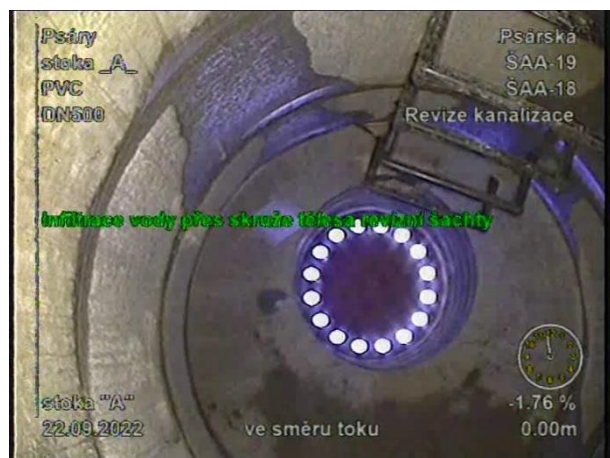
Porucha: infiltrace na spoji šachtových dílců, šachta ŠAA-19.

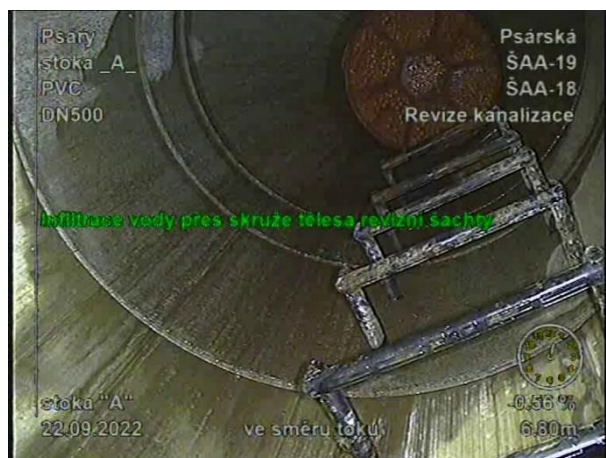
Porucha: infiltrace na spoji šachtových dílců, šachta ŠAA-18.

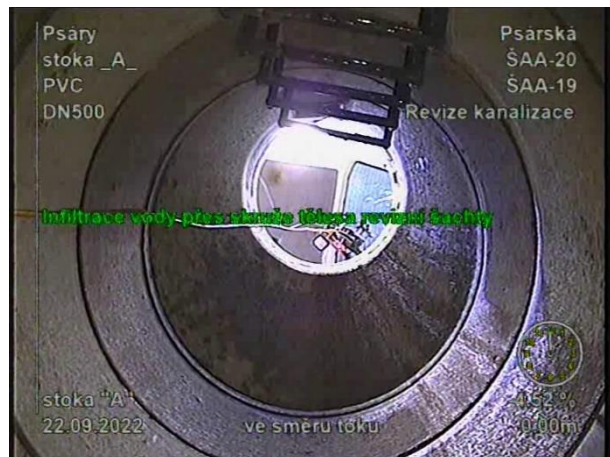
Porucha: infiltrace na spoji šachtových dílců, šachta ŠAA-20.

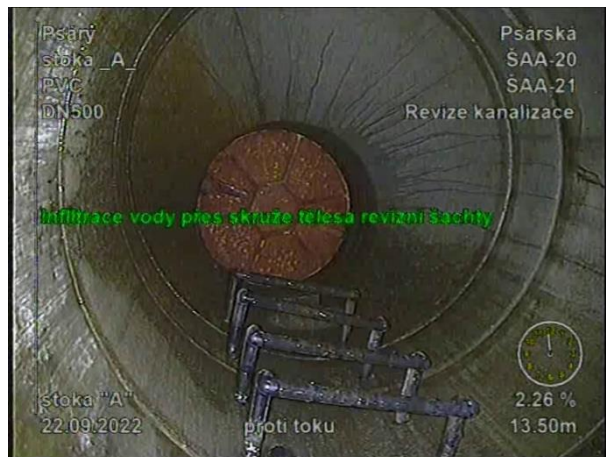
Porucha: infiltrace na spoji šachtových dílců, šachta ŠAA-21.

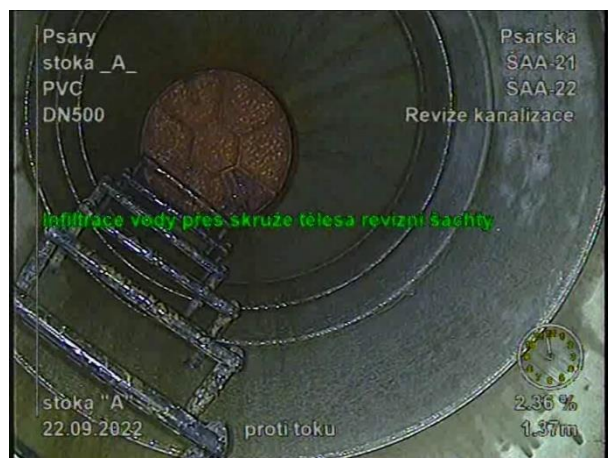
Porucha: infiltrace na spoji šachtových dílců, šachta ŠAA-22.

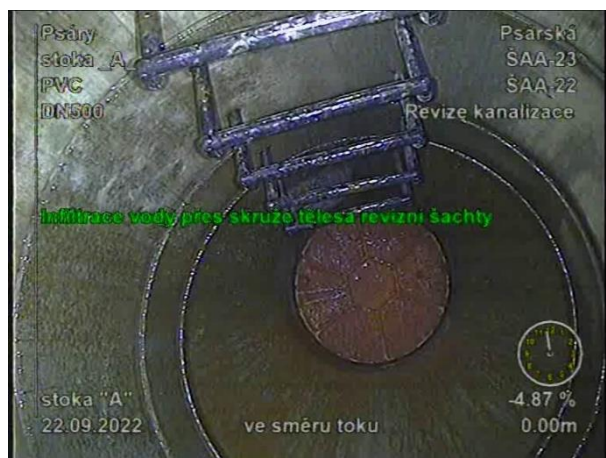
Porucha: infiltrace na spoji šachtových dílců, šachta ŠAA-23.

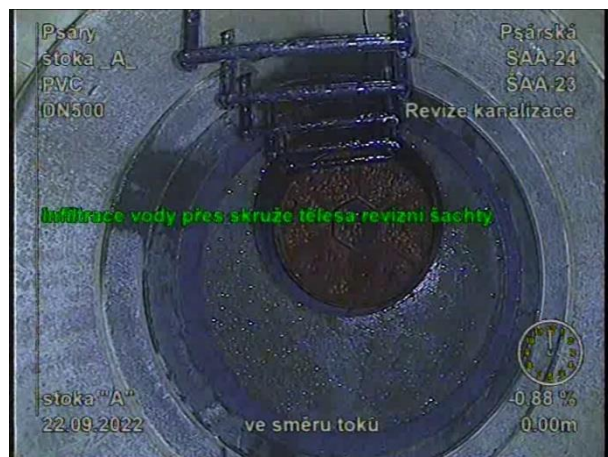
Porucha: infiltrace na spoji šachtových dílců, šachta ŠAA-24.

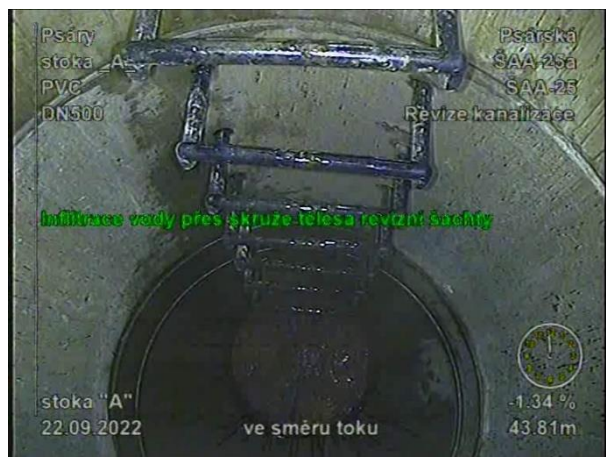
Porucha: infiltrace na spoji šachtových dílců, šachta ŠAA-25.

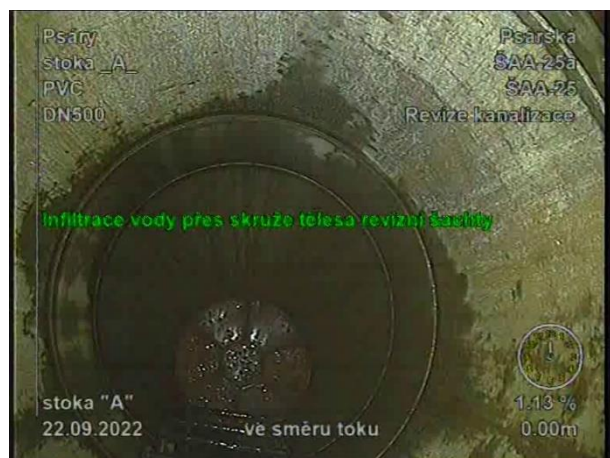
Porucha: infiltrace na spoji šachtových dílců, šachta ŠAA-25a.

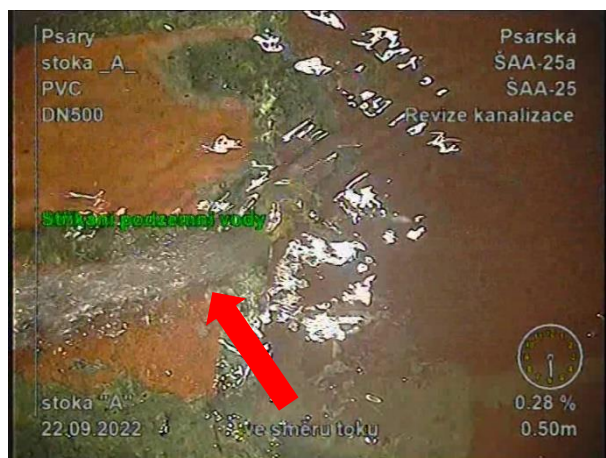
Porucha: infiltrace (vývěr, vodotrysk) ve spoji potrubí s šachetním dnem, šachta ŠAA-25a.

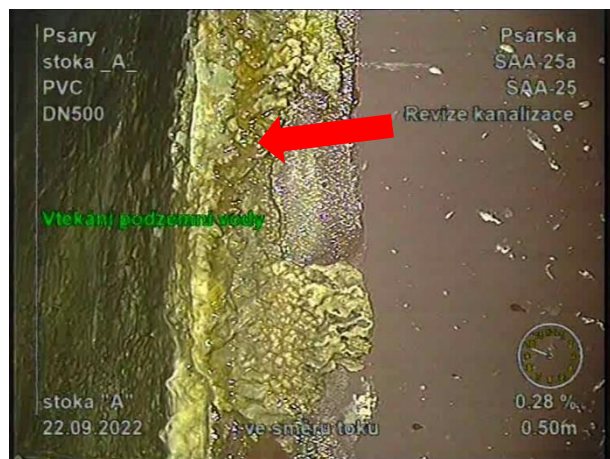
Porucha: infiltrace a inkrustace ve spoji potrubí s šachetním dnem, šachta ŠAA-25a.

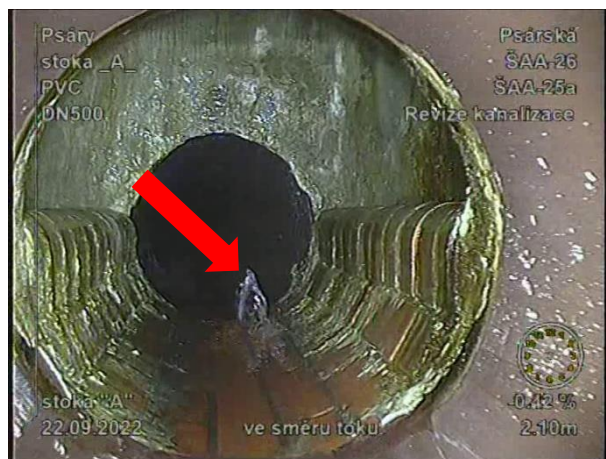
Porucha: infiltrace (vývěr, vodotrysk) ve spoji potrubí s šachetním dnem, šachta ŠAA-25a (detail na snímku č. 34).

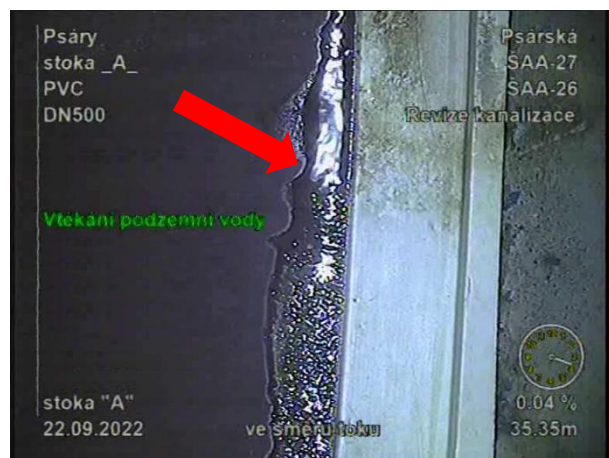
Porucha: infiltrace ve spoji potrubí s šachetním dnem, šachta ŠAA-26.

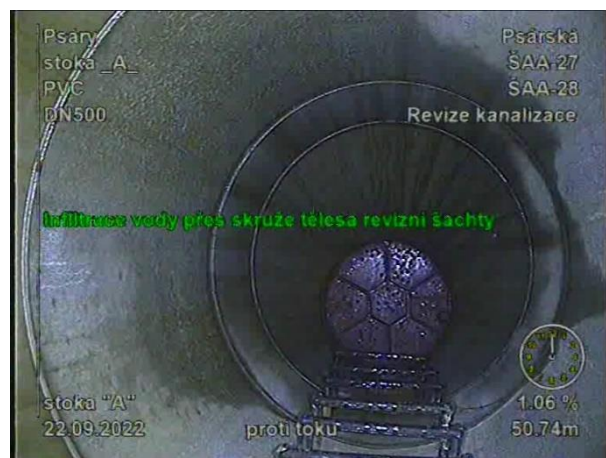
Porucha: infiltrace na spoji šachtových dílců, šachta ŠAA-28.
