## Znalecký posudek č. 002095/2023

### **Kanalizace Psáry – Pátevní sběrač – celkové posouzení stavebně-technického stavu díla**

Předmětem znaleckého posudku je zhodnocení stávajícího stavebně-technického stavu doposud nepředaného díla „Kanalizace Psáry – Pátevní sběrač“ (IO 01 – Splašková kanalizace „AA“, IO 02 – Přepojení uličních stok, IO 03 – Kanalizační přípojky) realizovaného dle Smlouvy o dílo „II/105 Psáry, průtah (opakování)“, uzavřené mezi Středočeským krajem, Obcí Psáry a „Společností pro II/105 Psáry, průtah (opakování)“ dne 12. 5. 2020 na provedení díla „II/105 Psáry, průtah (opakování)“, dále posouzení souladu dokumentace pro provádění stavby a dokumentace skutečného provedení stavby se skutečně provedenými pracemi a s kamerovými průzkumy a dalších dokladů vč. posouzení správnosti závěrů znaleckého posudku zpracovaného znaleckým ústavem VUT v Brně.

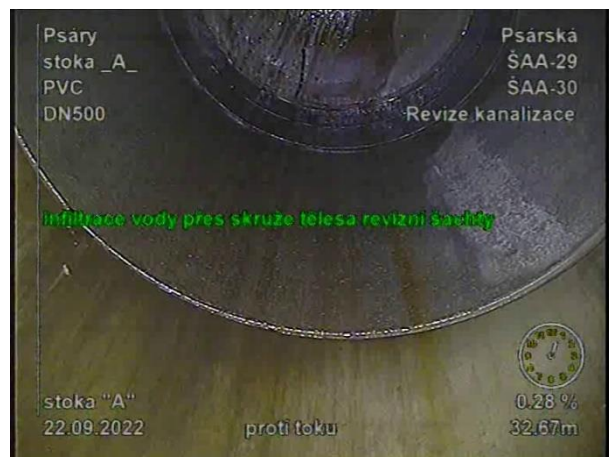
Porucha: infiltrace na spoji šachtových dílců, šachta ŠAA-30.

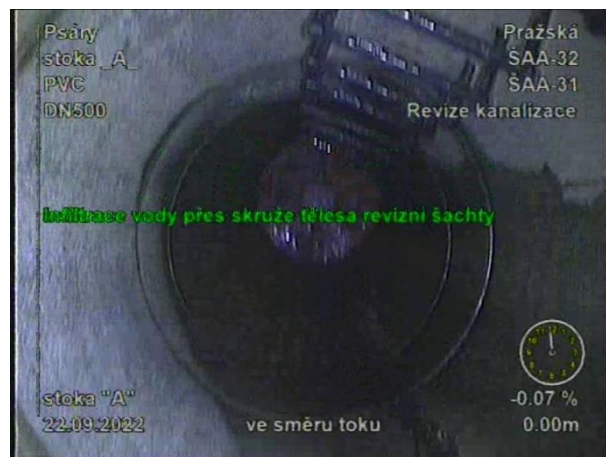
Porucha: infiltrace na spoji šachtových dílců, šachta ŠAA-32.

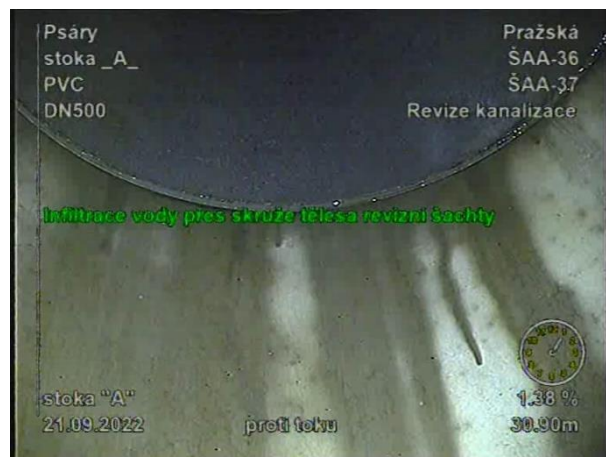
Porucha: infiltrace na spoji šachtových dílců, šachta ŠAA-37.

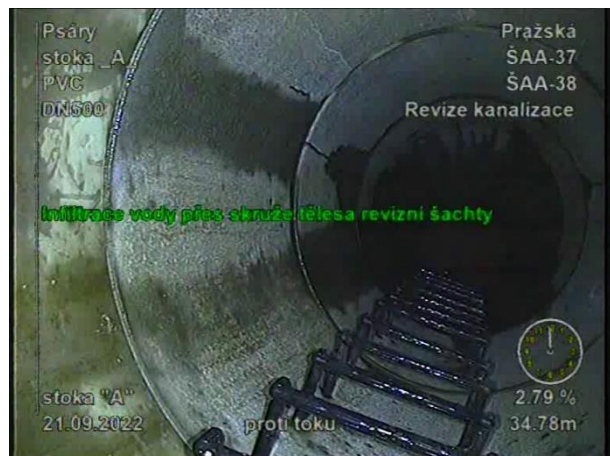
Porucha: infiltrace na spoji šachtových dílců, šachta ŠAA-38.

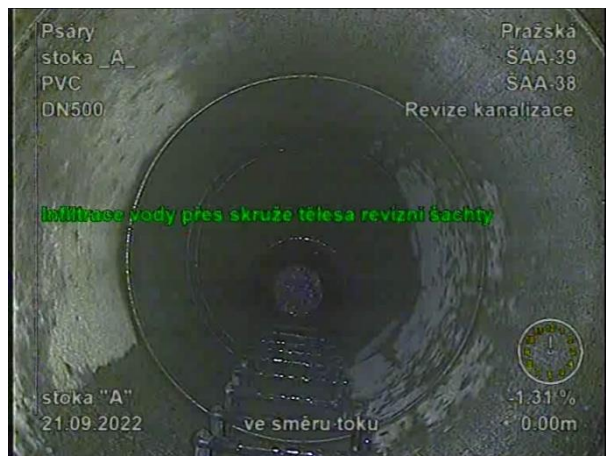
Porucha: infiltrace na spoji šachtových dílců, šachta ŠAA-39.

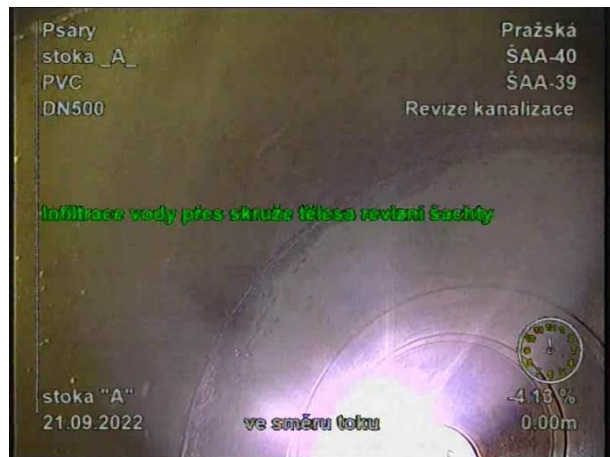
Porucha: infiltrace na spoji šachtových dílců, šachta ŠAA-40.

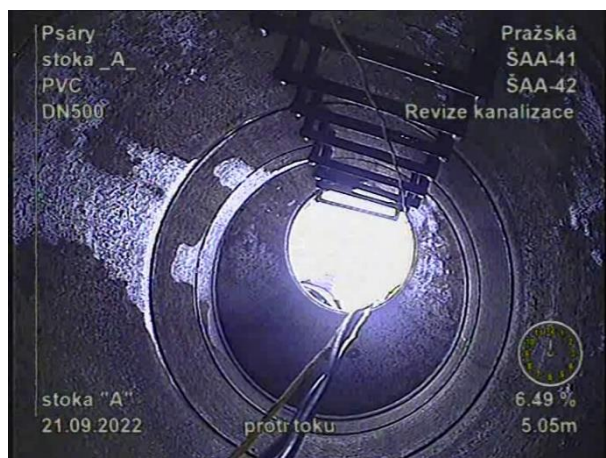
Porucha: infiltrace na spoji šachtových dílců, šachta ŠAA-42.

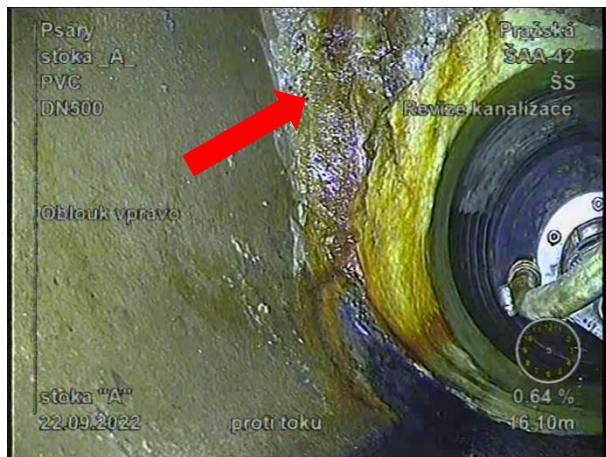
Porucha: infiltrace a inkrustace ve spoji potrubí s šachetním dnem, šachta ŠS.

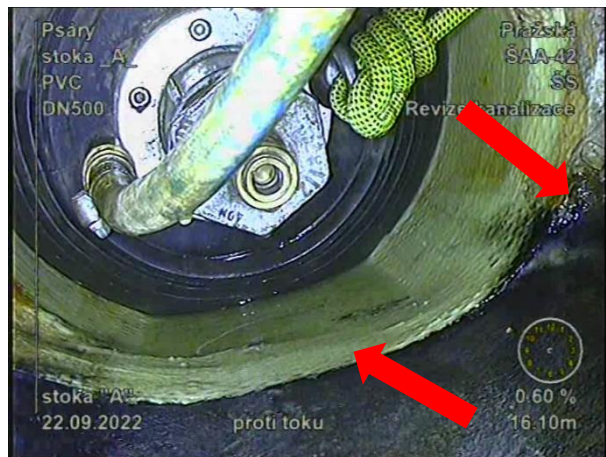
Porucha: infiltrace a inkrustace ve spoji potrubí s šachetním dnem, šachta ŠS.

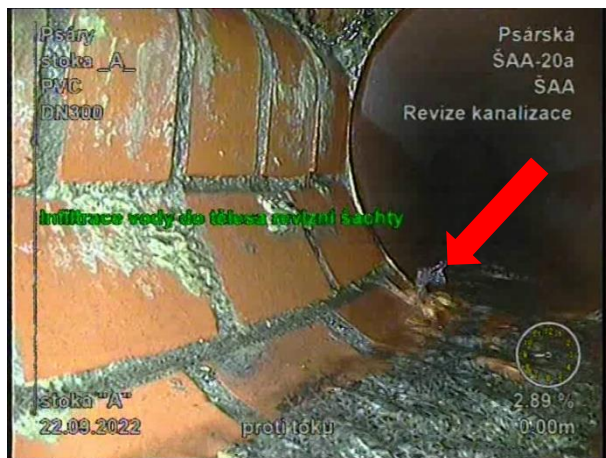
Porucha: infiltrace (vývěr, vodotrysk) ve spoji potrubí s šachetním dnem, šachta ŠAA -20a.
