# **Znalecký posudek č. 002098/2023**

## **Vodovod Psáry**

Předmětem znaleckého posudku je zhodnocení nedokončeného díla vodovodu SO 01.2 – Etapa výstavby II v úseku staničení km 1,8385 – km 2,700 realizovaného dle Smlouvy o dílo „II/105 Psáry, průtah (opakování)“, uzavřené mezi Středočeským krajem, Obcí Psáry a „Společností pro II/105 Psáry, průtah (opakování)“ dne 12. 5. 2020 na provedení díla „II/105 Psáry, průtah (opakování)“, dále posouzení dokumentace skutečného provedení stavby a posouzení správnosti závěrů znaleckých posudků zpracovaných znaleckým ústavem VUT v Brně.

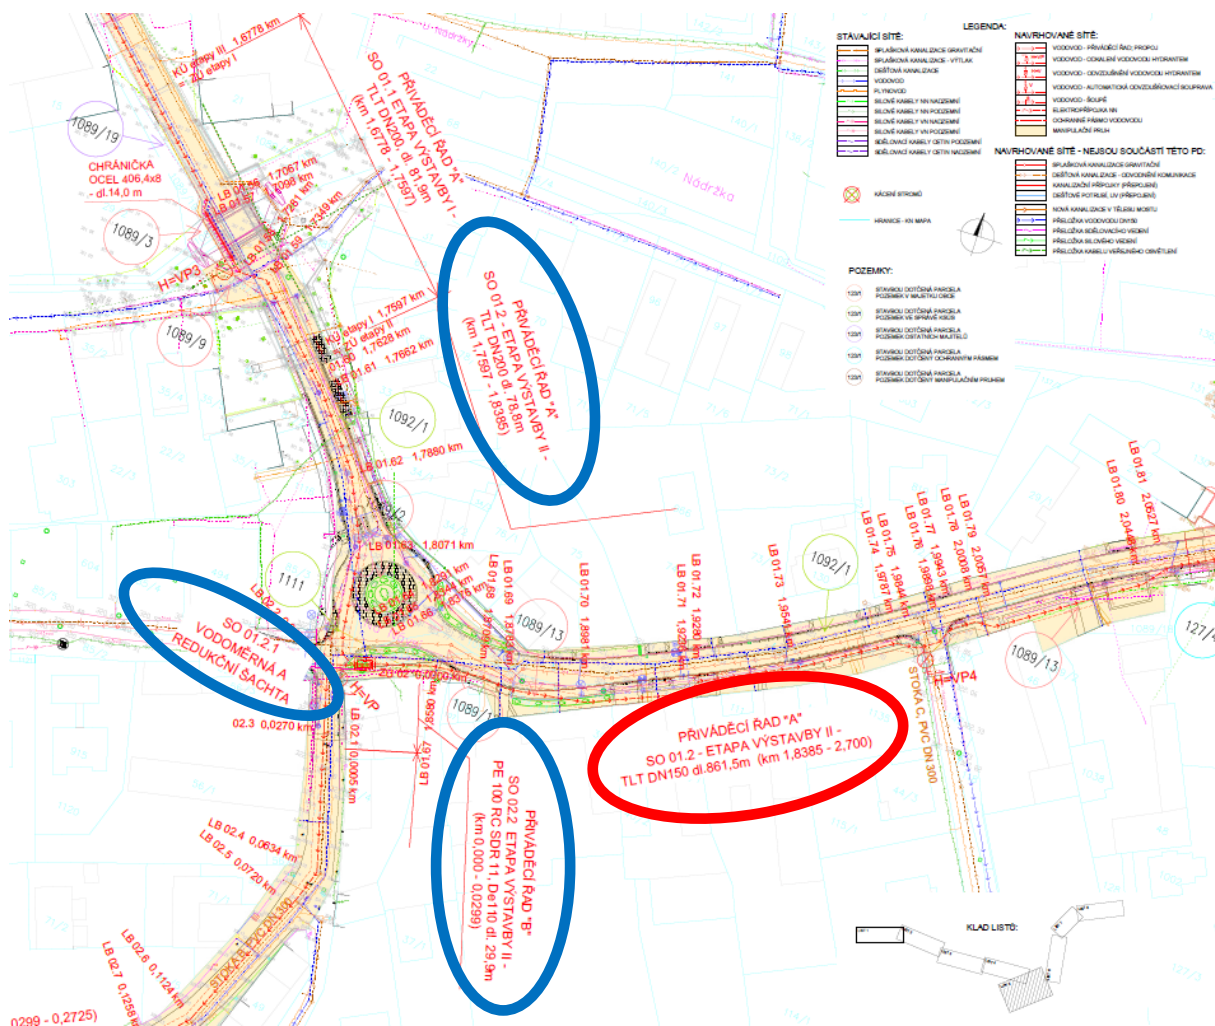
Obr. 3: Výřez z koordinační situace [2] s uvedením objektů SO 01.2 (část), SO 01.2.1 a SO 02.2 realizovaných společností IMOS Brno, a.s. V červeně ohraničené elipse uvedený objekt SO 01.2, který je předmětem posudku, je na výřezu zachycen v úseku km 1,8385 – 2,0527. V modré elipse jsou části zkolaudované na základě kolaudačního souhlasu [156]

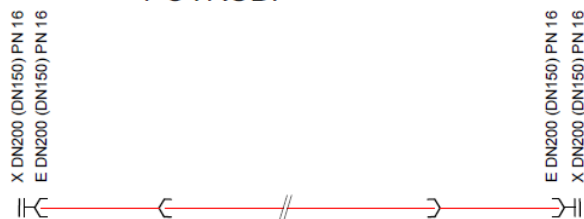
#### TLAKOVÁ ZKOUŠKA - ZAJIŠTĚNÍ ÚSEKŮ POTRUBÍ Z LITINY

#### PARAMETRY v úseku 4, km 1,7597 - 1,839:

MAX. PROVOZNÍ TLAK ( $P_{pmax}$ ) PMA : 15 bar  
ZKUŠEBNÍ TLAK ( $P_z$ ) PEA: 22,5 bar  
VÝŠKA KRYTÍ : 1,5 - 1,75m

V PD RDS [17] je uvedeno v kap. 2.3. přílohy č. D.B.1 Technická zpráva: „Potrubí pro dopravu vody bude odzkoušeno dle ČSN 75 5911, zkušební přetlak, který je 1,5 násobkem maximálního provozního přetlaku.“ V kladečském schématu řad A v úseku 5, km 1,839 – 2,700 je předepsán zkušební tlak ( $P_z$ ) PEA: 22,5 bar, maximální provozní tlak ( $P_{pmax}$ ) PMA: 15 bar (viz Obr. 6).

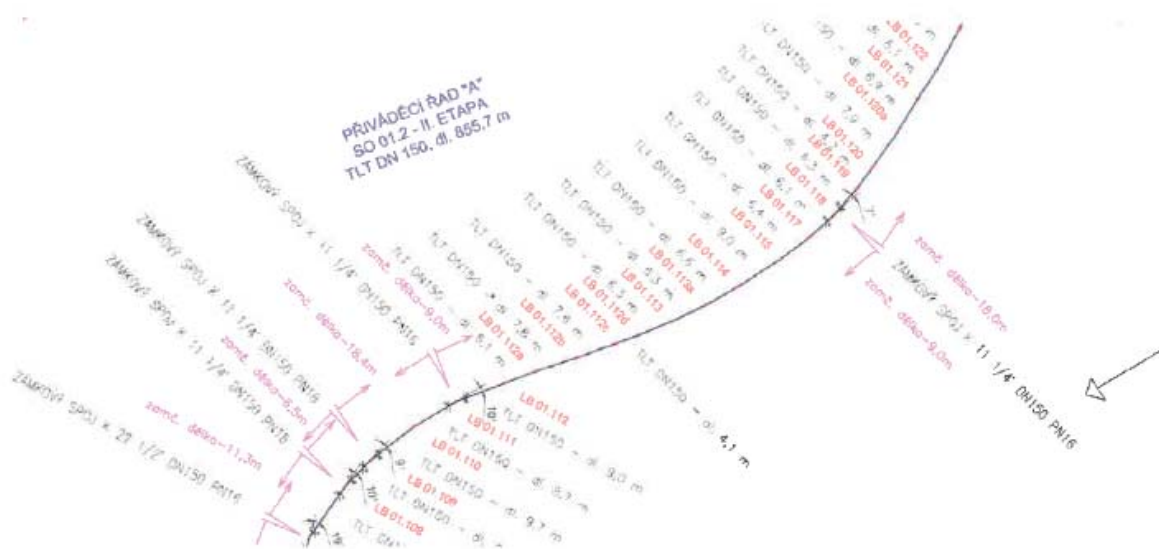
**Obr. 75** Výřez z přílohy D.1.1 Kladečské schéma přívodního řádu (SO 01.2, SO 01.3.2, SO 02.2), projekt DSPS (1/2), z přílohy je zřejmé, že v LB 01.118 je vložena multitoleranční tvarovka, která byla osazena pro spojení vyměřovaného potrubí. Na této tvarovce je provedeno vychýlení 7° na potrubí DN 150, dle katalogu výrobce může být vychýlení provedeno do 8°; vlevo od této tvarovky je potrubí se zamčeným spojem BRS v délce 9,0 m (napsáno fialovým textem) u kterého je maximální povolené vychýlení 3°; vlevo v LB 01.111 je v kolenu K 11° zámkový spoj a doprava je na 9,0 m provedený zámkový spoj BRS (opět napsáno fialovým textem); meziprostor je pak vyskládaný z potrubí s nezamčeným spojem TYTON, který umožňuje vychýlení až 5°

*Obr. 35: Výstřížek ze Znaleckého posudku č. 37/2022 [161] s komentářem týkajícím se osazení multitoleranční tvarovky v LB 01.118*

Součástí dalšího znaleckého posudku VUT v Brně č. 37/2022 (z 23. 9. 2022) [161] je Obr. 75 s komentářem uvádějícím „multitoleranční tvarovku“, která byla dle zpracovatele ZP osazena pro spojení vyměřovaného potrubí – viz Obr. 35.

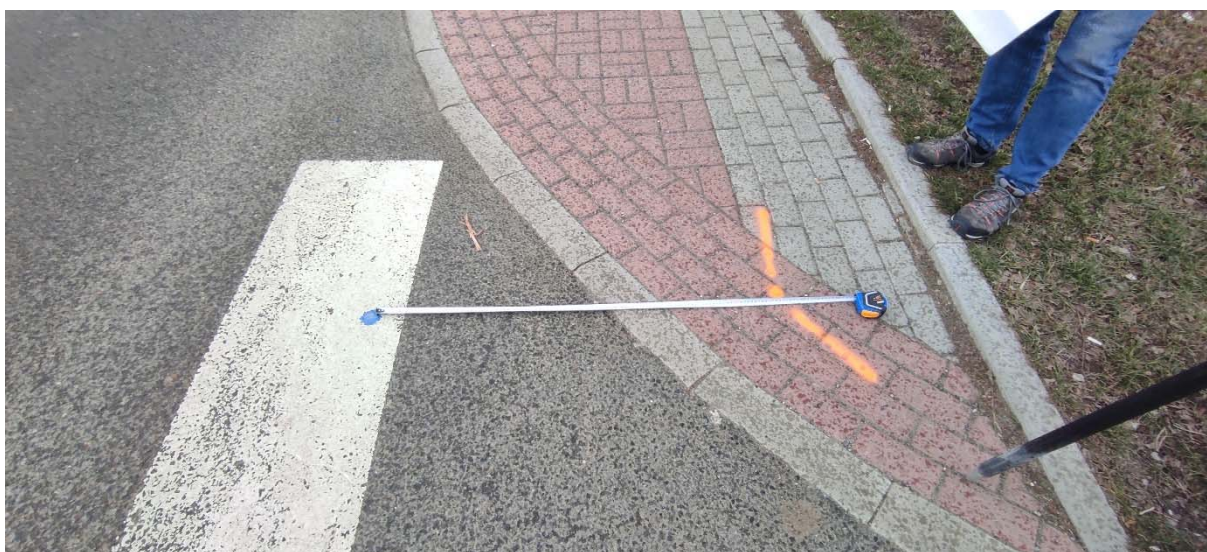
*Foto 1: Vodovod vytyčený dle PD skutečného provedení stavby (oranžová barva) a vypískaný pomocí identifikačního vodiče (modrá tečka) v místě křížení ulic Psárská a Pod Vápenkou na jedné straně přechodu*

Z porovnání vzdáleností mezi body na vypískaném vodovodu [182] a body vytyčenými v trase vodovodu dle PD DSPS [75] vyplývá, že v rozsahu vypískaného vodovodu je potrubí uloženo v jiné stopě, než je uvedeno v PD skutečného provedení stavby [75]. Vzdálenosti změřené v .dwg mezi trasou dle PD DSPS [75] a body vypískaného vodovodu [182] jsou až 1,63 m (viz Příloha č. 1). Uvedené je zřejmé i ze snímků pořízených během vytyčování - viz *Foto 1 až Foto 6*.

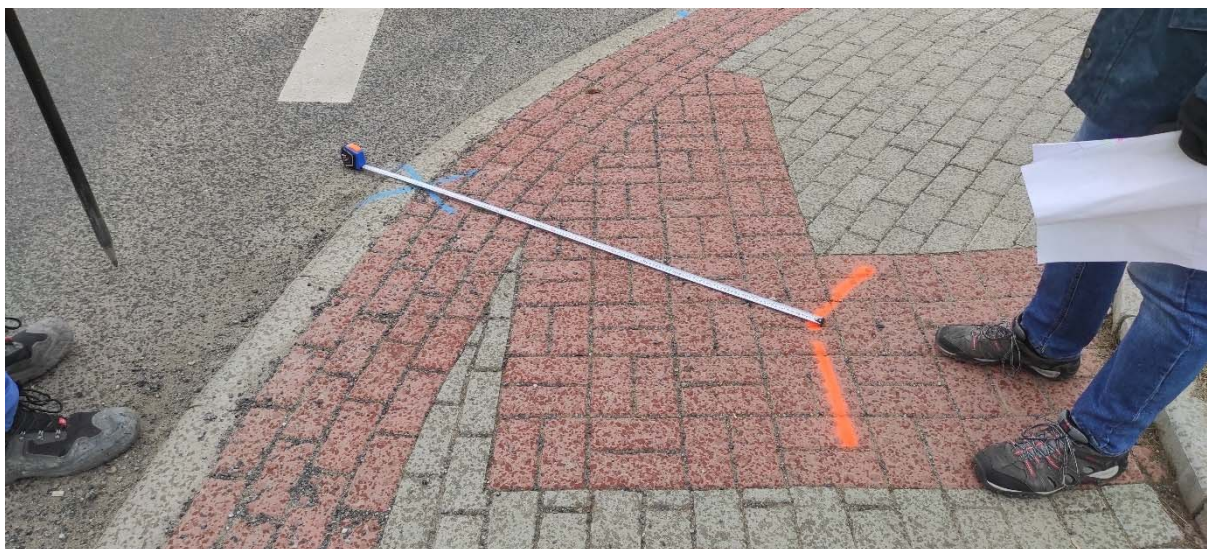
*Foto 2: Vodovod vytyčený dle PD skutečného provedení stavby (oranžová barva) a vypískaný pomocí identifikačního vodiče (modrý kříž) v místě křížení ulic Psárská a Pod Vápenkou na druhé straně přechodu - vzdálenost mezi vytyčenými body je v tomto místě cca 1,30 m*

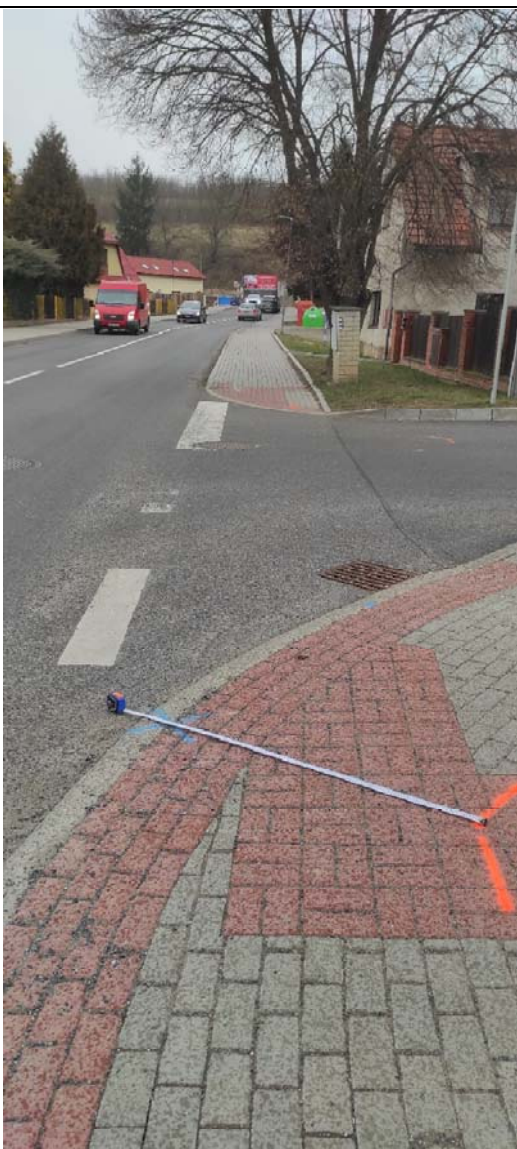
*Foto 3: Vodovod vytyčený dle PD skutečného provedení stavby (oranžová barva) a vypískaný pomocí identifikačního vodiče (modrý kříž) v místě křížení ulic Psárská a Pod Vápenkou - vzdálenost mezi vytyčenými body je v tomto místě cca 1,30 m*

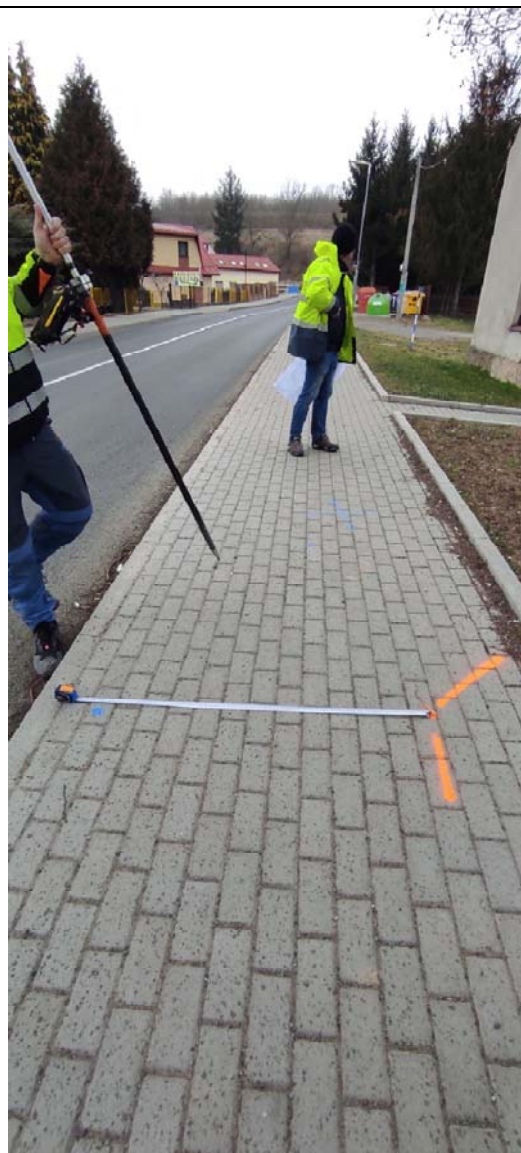
*Foto 4: Vodovod vytyčený dle PD skutečného provedení stavby (oranžová barva) a vypískaný pomocí identifikačního vodiče (modrá tečka) v ul. Psárská - vzdálenost mezi vytyčenými body je v tomto místě cca 1,22 m*

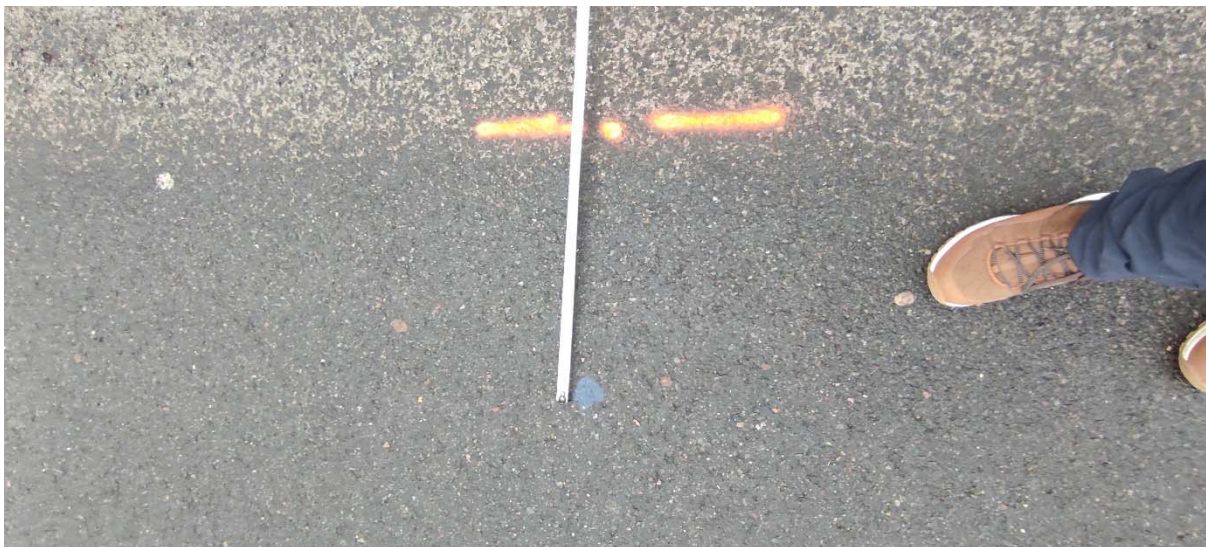
*Foto 5: Vodovod vytyčený dle PD skutečného provedení stavby (oranžová barva) a vypískaný pomocí identifikačního vodiče (modrá tečka) v ul. Psárská*

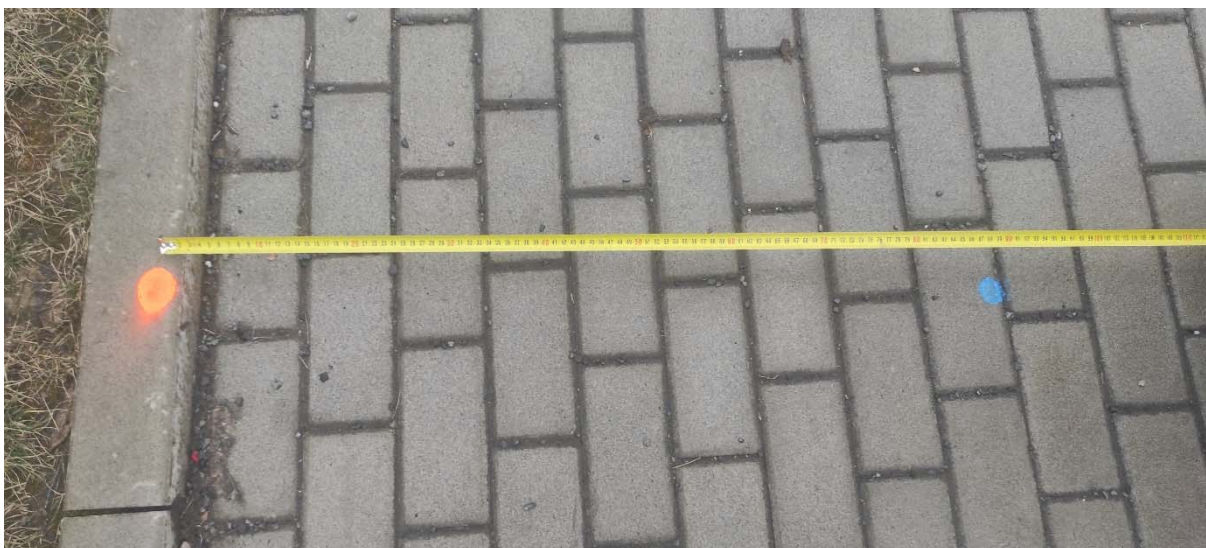
*Foto 6: Vodovod vytyčený dle PD skutečného provedení stavby (oranžová barva) a vypískaný pomocí identifikačního vodiče (modrá tečka) v ul. Psárská – vzdálenost mezi vytyčenými body je v tomto místě cca 0,88 m*

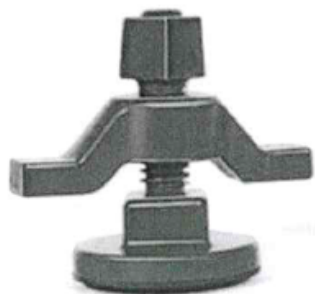
- Šoupata musí být otevřená
- Vzdušníky je možné tlakovat na 22,5 bar, při dodržení následujícího postupu:
  1. zavřít uzávěr pod vzdušníkem
  2. propláchnout potrubí, aby se vyplavily všechny nečistoty (uzávěr pod vzdušníkem je stále uzavřený)
  3. pozvolna zvýšit tlak v potrubí na 22,5 bar (uzávěr pod vzdušníkem je stále uzavřený)
  4. teprve poté pomalu otevřít uzávěr pod vzdušníkem
- Hydranty jsou ve výrobě testované na 17,6 bar v poloze zavřeno a těsnost armatury se testuje na tlak 25 bar. Tlakovou zkoušku na cca 23 barů, udělat tedy lze, ale hydranty musí být otevřené a odvzdušněné a musí být u zázubce uzavřeny odpovídajícím uzávěrem viz. obr

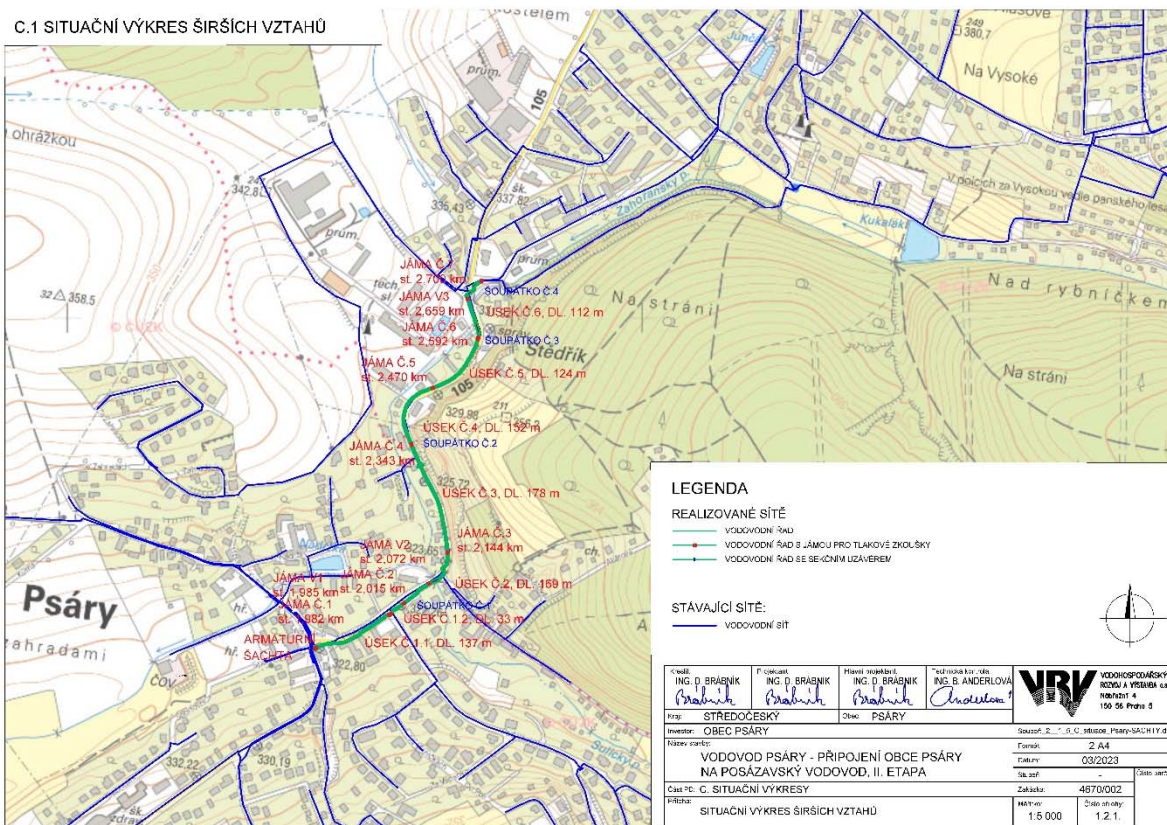
Obr. 70: Situační výkres širších vztahů (příloha 1. 2. 1) – řešený úsek vodovodního potrubí zakreslen zelenou barvou [186]

V dokumentaci popsané úkony je navrženo provést v rozsahu II. etapy stavebního objektu SO 01.2 PŘÍVÁDĚČÍ ŘAD A v rozsahu lomových bodů LB 01.104 – LB 01.122 na základě dostupných podkladů (znalecké posudky, dříve provedené kamerové průzkumy atd.). Výsledek tlakových a kamerových zkoušek bude následně sloužit jako podklad pro stanovení dalšího postupu a pro návrh technického řešení oprav pro zajištění bezporuchového provozu vodovodu. Případné opravy poruch zjištěných v rámci provedení navrhovaných zkoušek nejsou součástí této projektové dokumentace.

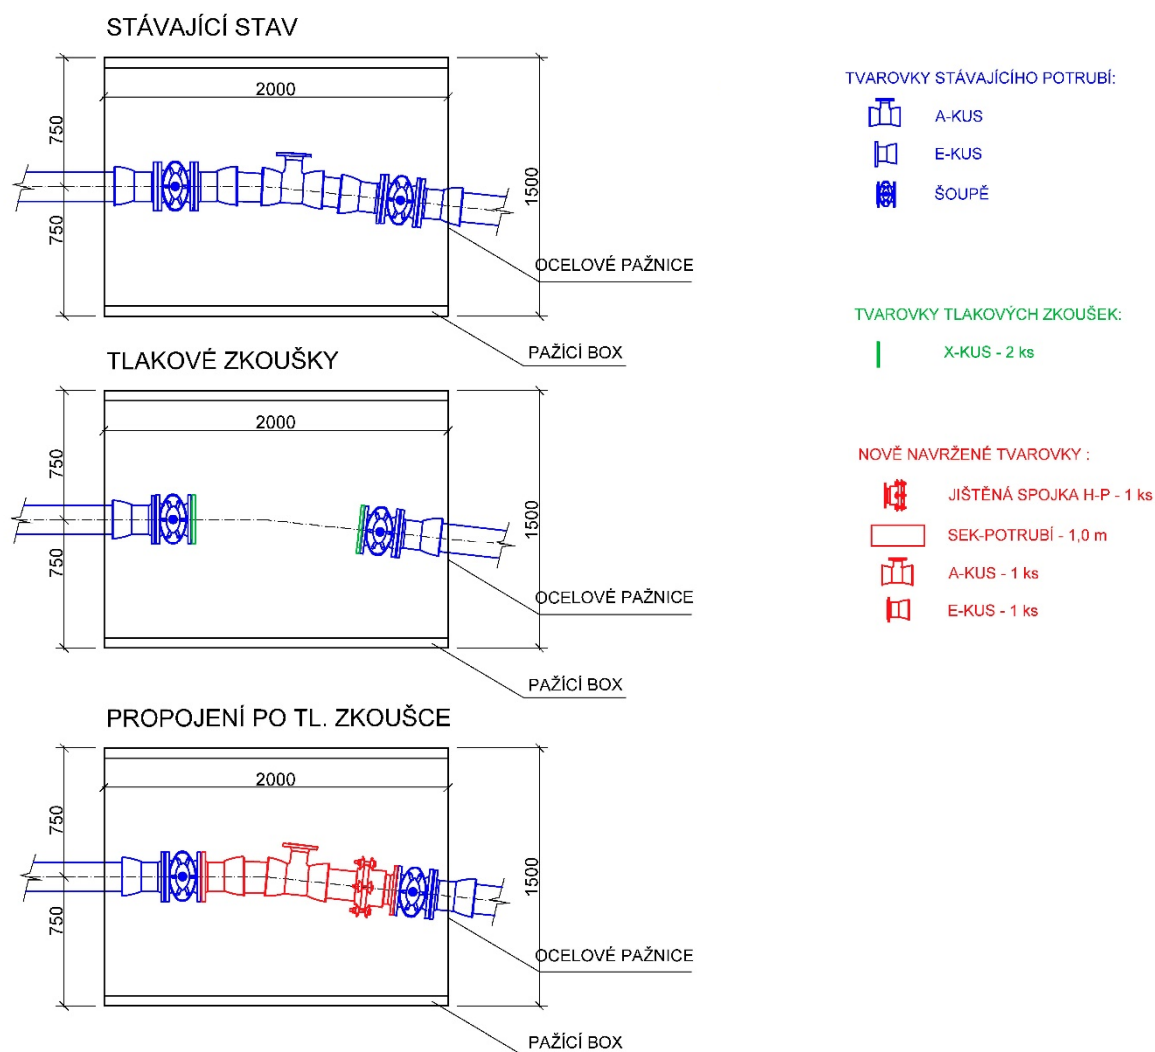
Obr. 71: Výřez z výkresu Kladečské schéma – propojení v jámě č. 7, st. 2,700 km (příloha 1.3.7 [186])

V rámci projektové dokumentace je navrženo celkem 7 stavebních jam, jejichž umístění bylo navrženo v místech stávajících objektů (hydrant, vzdušník, kalník, sekční šoupátko) a s ohledem na minimalizaci vzniku nových spojů a minimalizaci zásahů do silniční komunikace. Pro jednotlivé navrhované jámy jsou rozkreslena kladečská schémata tvarovek a armatur popisující stávající stav, úpravu pro provádění tlakových zkoušek a zpětné propojení po dokončení tlakových zkoušek. Dokumentace rovněž navrhuje způsob pažení jam pomocí pažicích boxů a ocelových pažnic Union. Pro zajištění bezpečnosti provádění tlakových zkoušek je zpracován detailní návrh zajištění konců potrubí výdřevami. Součástí PD jsou i situační výkresy a detailní návrh obnovení povrchů v lokalitách stavebních jam. Rozsah a způsob obnovy povrchů byl v rámci zpracování PD projednán se

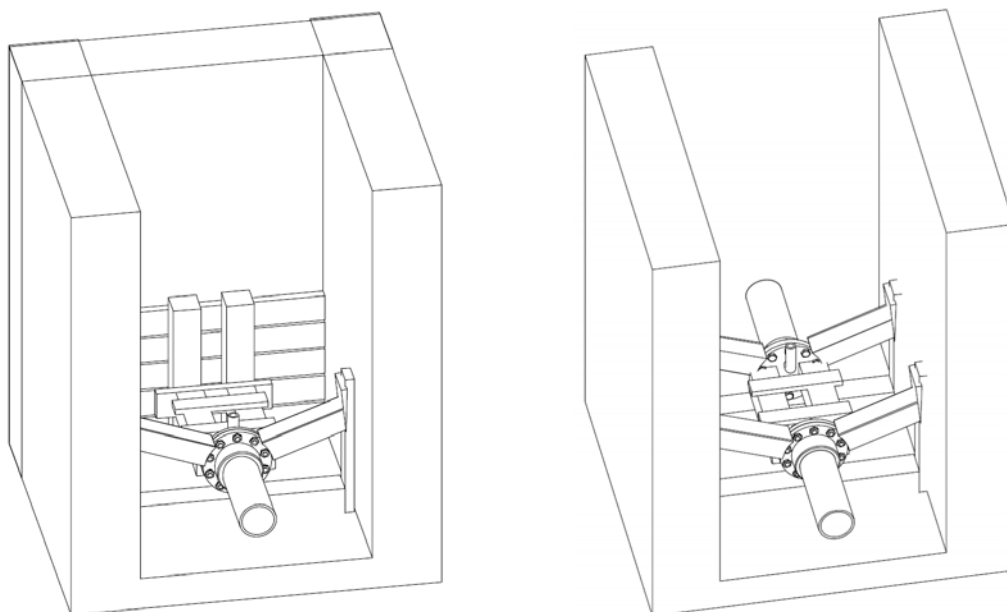
*Obr. 72: Výřezy z výkresu Vzorový výkres zajištění konce potrubí při tlakové zkoušce (příloha 1.4.3 [186]) – opěrná konstrukce koncového úseku vlevo, opěrná konstrukce průběžného úseku vpravo*
