## Znalecký posudek č. 002095/2023

### **Kanalizace Psáry – Pátevní sběrač – celkové posouzení stavebně-technického stavu díla**

Předmětem znaleckého posudku je zhodnocení stávajícího stavebně-technického stavu doposud nepředaného díla „Kanalizace Psáry – Pátevní sběrač“ (IO 01 – Splašková kanalizace „AA“, IO 02 – Přepojení uličních stok, IO 03 – Kanalizační přípojky) realizovaného dle Smlouvy o dílo „II/105 Psáry, průtah (opakování)“, uzavřené mezi Středočeským krajem, Obcí Psáry a „Společností pro II/105 Psáry, průtah (opakování)“ dne 12. 5. 2020 na provedení díla „II/105 Psáry, průtah (opakování)“, dále posouzení souladu dokumentace pro provádění stavby a dokumentace skutečného provedení stavby se skutečně provedenými pracemi a s kamerovými průzkumy a dalších dokladů vč. posouzení správnosti závěrů znaleckého posudku zpracovaného znaleckým ústavem VUT v Brně.

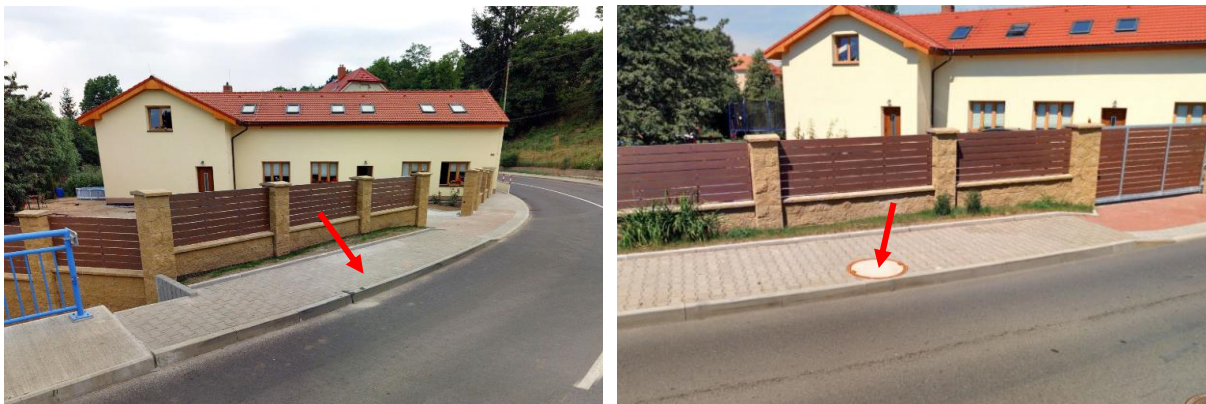
*Obr. 8, 9 Lokalita šachty ŠAA-20; na snímku vlevo (z 28. 7. 2021 [102]) je nepřístupná zabetonovaná šachta, na snímku vpravo (z 4. 8. 2022 [102]) je již zpřístupněná šachta*

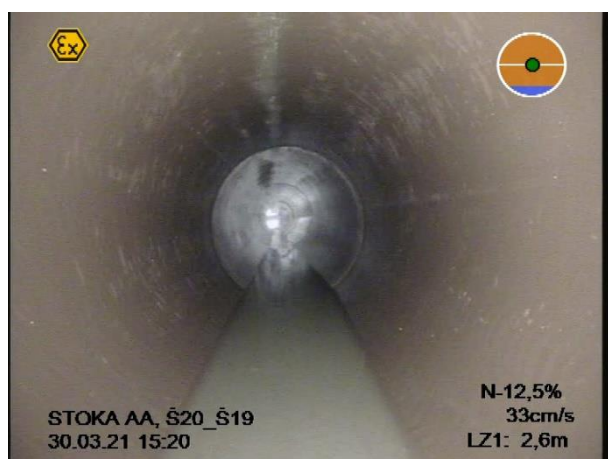
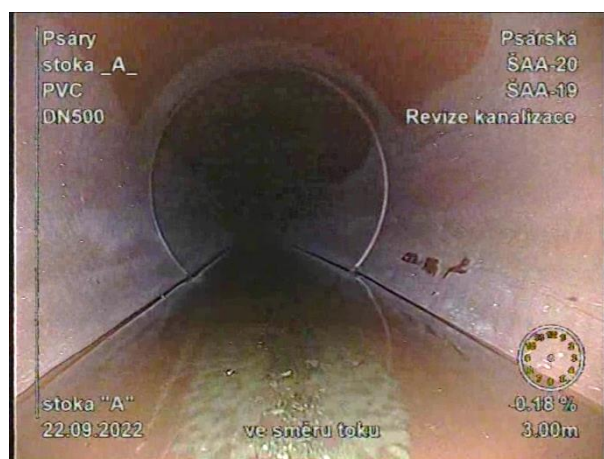
Obr. 26, 27 Průhyb potrubí na úseku ŠAA-19/ŠAA-20, potrubí lokálně v protispádu, stojící voda, na snímku z 09/2022 jsou patrné sedimenty na dně (snímek vlevo z 30. 3. 2021 [10.5], snímek vpravo z 22. 9. 2022 [54])

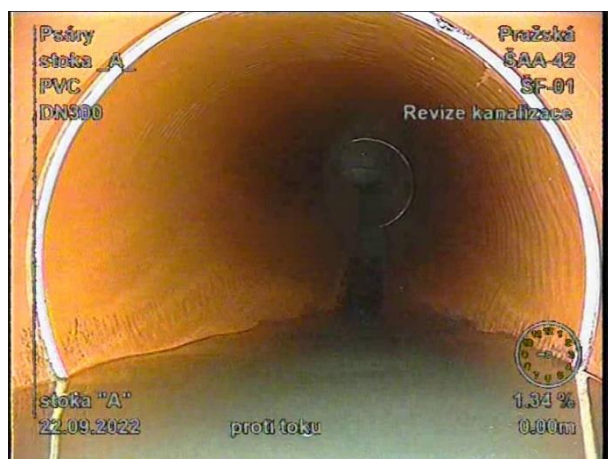
Obr. 28 Průhyb potrubí na úseku ŠAA-42/ŠF-01, potrubí lokálně v protispádu, stojící voda, první kamerové průzkumy úsek neobsahují [10.5] (22. 9. 2022 [54])

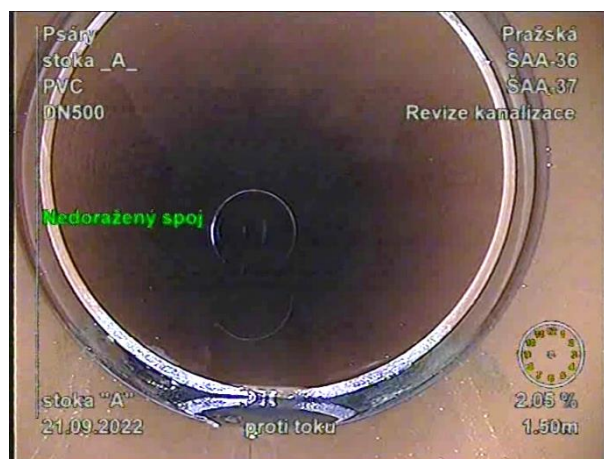
Obr. 29 Nedoražený spoj na trase ŠAA-36/ŠAA-37, dle VUT [43] se jedná o propojení potrubí pomocí přesuvky (snímek z 21. 9. 2022 [54])

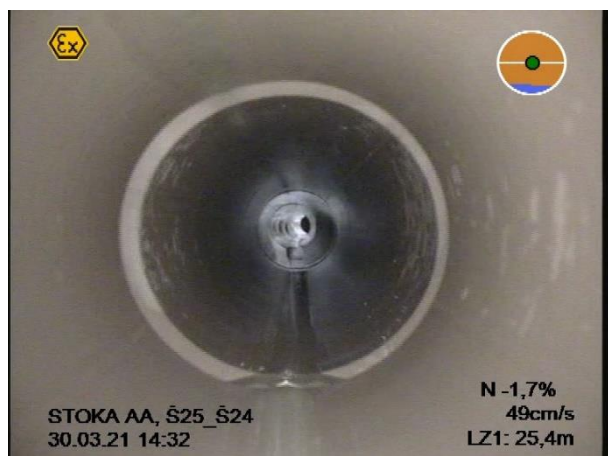
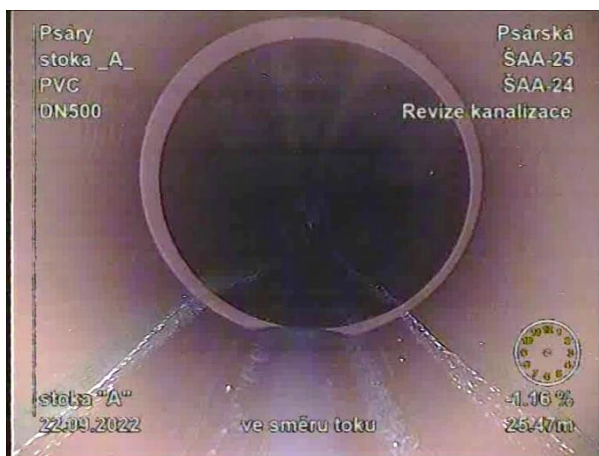
Obr. 30, 31 Porovnání snímků z úseku s opticky zvýšenou ovalitou (ŠAA-24/ŠAA-25), ovalita dle protokolů: 03/2021 = cca 0-5 %, 09/2022 = cca -6-9 %; nedochází k zásadní progresi ovality (snímek vlevo z 30. 3. 2021 [10.5], vpravo z 22. 9. 2022 [54])

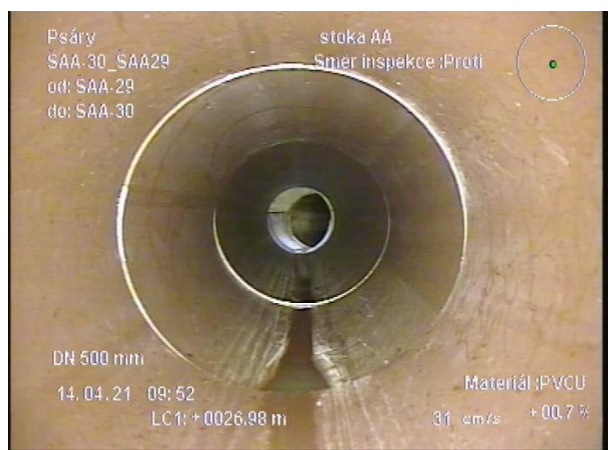
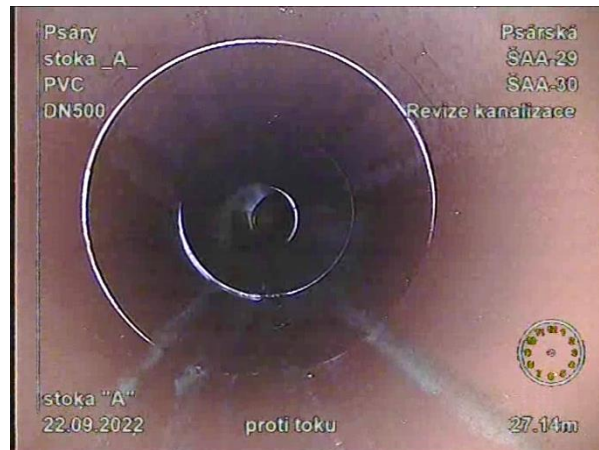
Obr. 32, 33 Porovnání snímků z úseku s opticky zvýšenou ovalitou (ŠAA-29/ŠAA-30), ovalita dle protokolů: 03/2021 = cca 0-5 %, 09/2022 = cca -5-10 %; nedochází k zásadní progresi ovality (snímek vlevo z 14. 4. 2021 [10.5], snímek vpravo z 22. 9. 2022 [54])

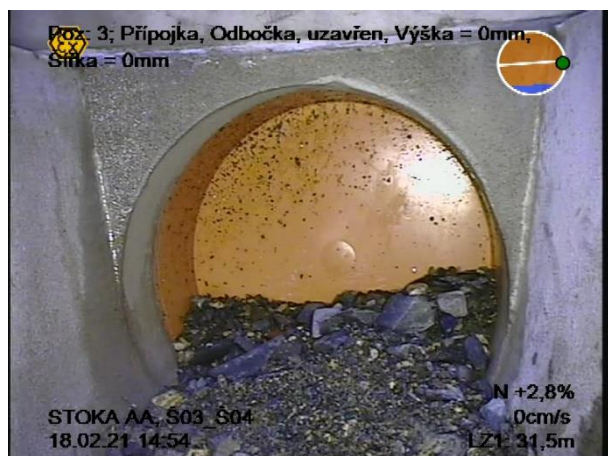
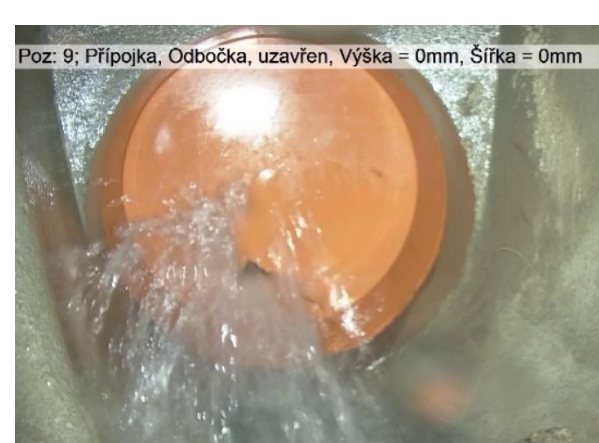
Obr. 34, 35 Záslepený nátok pro stoku „E“ v ŠAA-04 (snímek vlevo z 18. 2. 2021; snímek vpravo z 8. 3. 2021 [10.5]); na snímku vpravo proražená záslepka a nátok balastních vod; k 09/2022 [54] je stoka „E“ napojena na ŠAA-04 (napojení již opravováno sklolaminátovou vložkou)

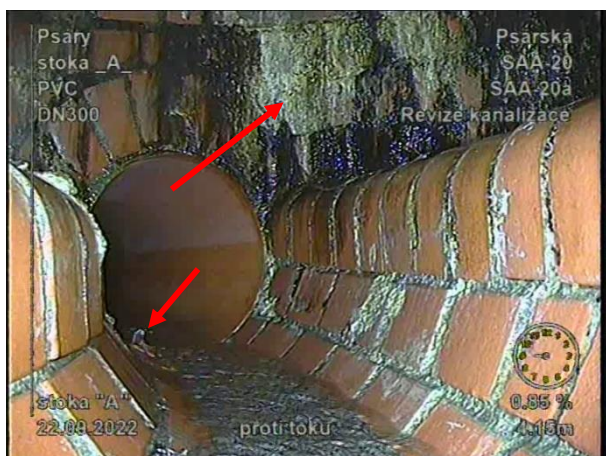
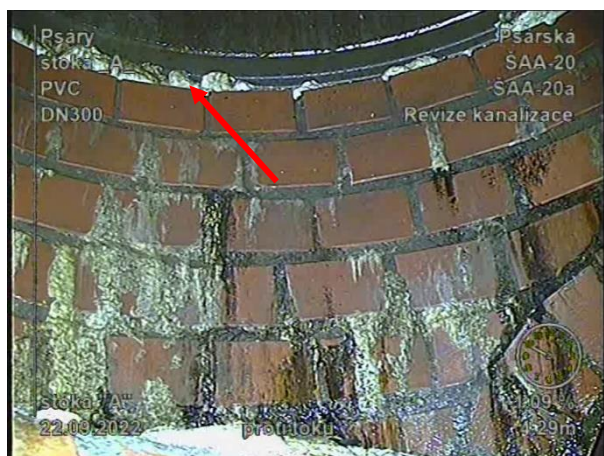
Obr. 36, 37 Masivní nátok balastních vod v ŠAA-20a (šipka zcela vlevo označuje vystřikující vodní paprsek z spáry), inkrustace na zděných stěnách dna, spára mezi dnem a skruží vadně těsněna montážní pěnou (snímky z 22. 9. 2022 [54], v rámci prvních kamerových zkoušek nebyl úsek proveden)

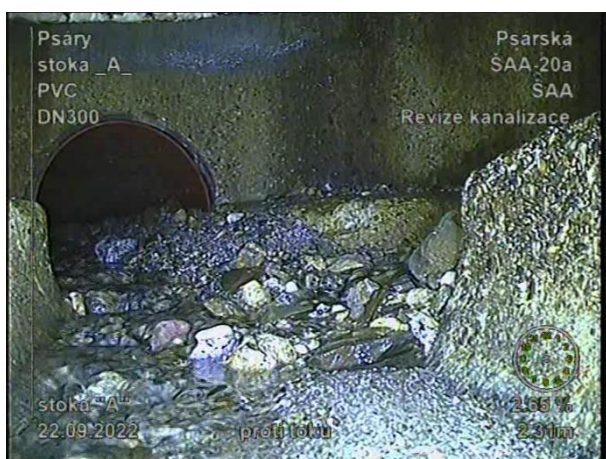
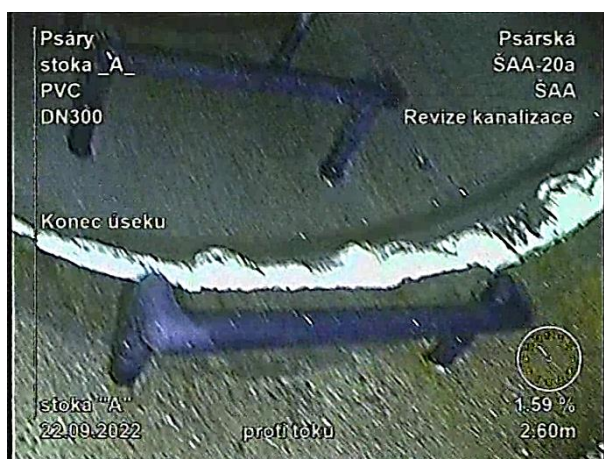
Obr. 38, 39 Nátok balastních vod v ŠAA, sedimenty na dně kynety, spára mezi dnem a skruží vadně těsněna montážní pěnou (snímky z 22. 9. 2022 [54], v rámci prvních kamerových zkoušek nebyl úsek kamerován)

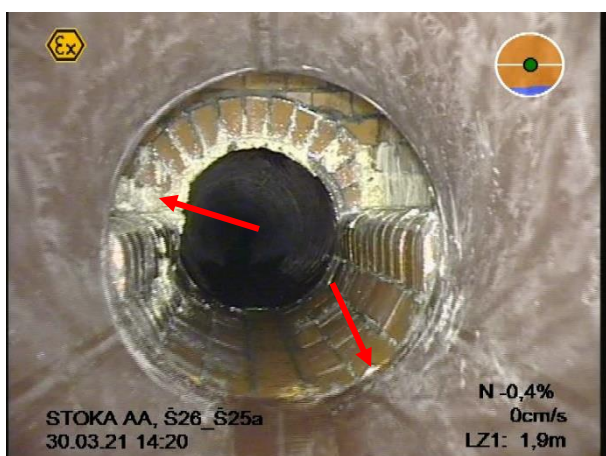
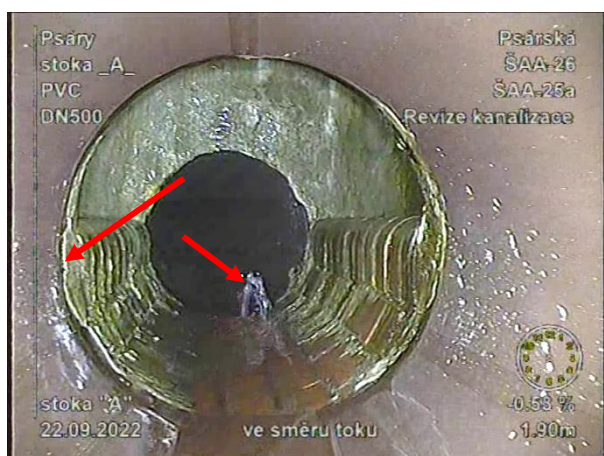
Obr. 40, 41 Masivní nátok balastních vod v ŠAA-25a, na snímku z 03/2021 jsou patrné inkrustace na zděné části dna a průsak vody, na snímku z 09/2022 je patrná neúspěšná sanace stěn dna šachty a nové přítoky balastních vod – šipkou zcela vpravo označen svislý vodní paprsek vystřikující ze spáry (snímek vlevo z 30. 3. 2021 [10.5] a vpravo z 22. 9. 2022 [54], šachta je/byla v havarijním stavu)

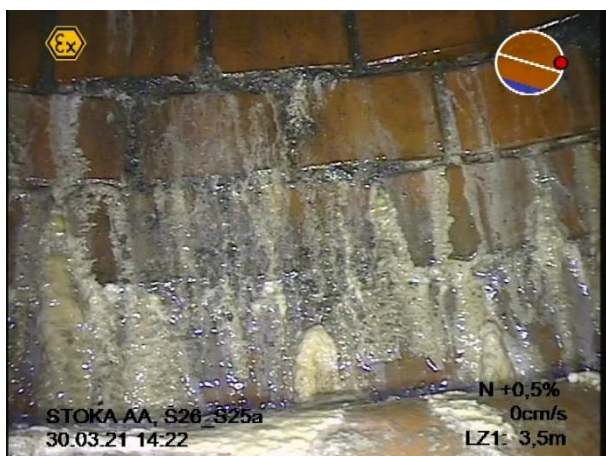
Obr. 42 Detailní pohled na inkrustace a průsaky (zděnými) stěnami dna šachty ŠAA-25a (snímek z 30. 3. 2021 [10.5])

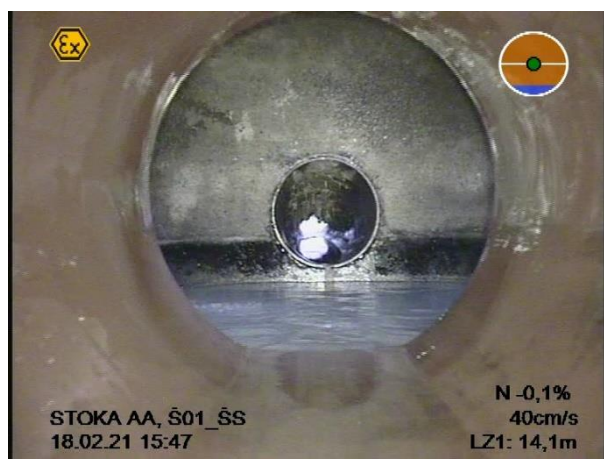
Obr. 47 Pohled do šachty ŠS u ČOV, redukce profilu potrubí z DN600 na DN300 a výše položený odtok je příčinou tvorby tlakového proudění v dolní části sběrače – není vada sběrače [10.5]

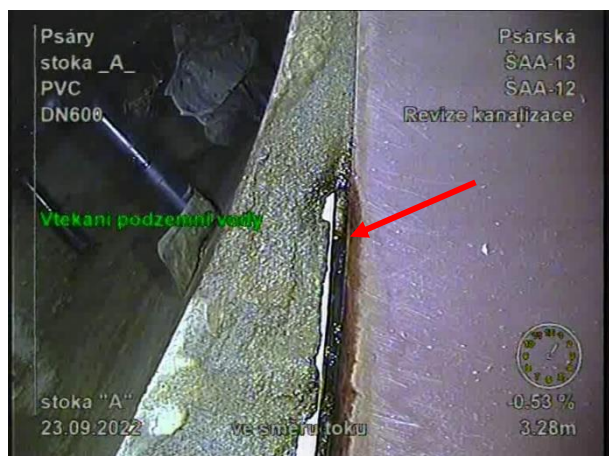
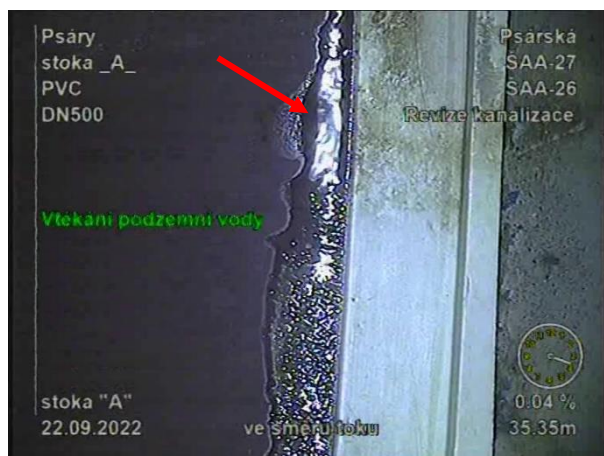
Obr. 48, 49 Nátoky balastních vod v místech spojů kanalizačního potrubí a dna revizní šachty; vlevo ŠAA-12 (23. 9 .2022 [54]), vpravo ŠAA-26 (22. 9 .2022 [54])

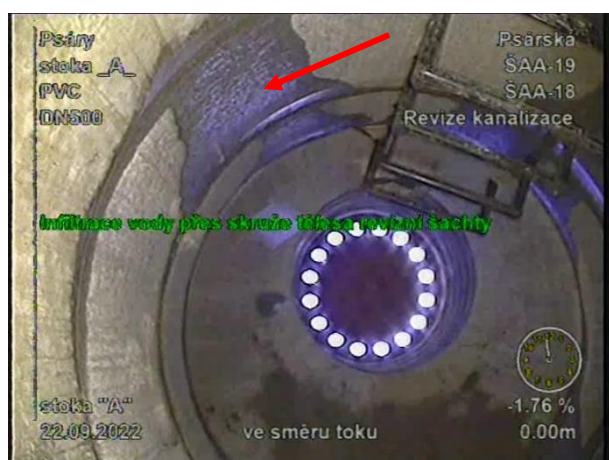
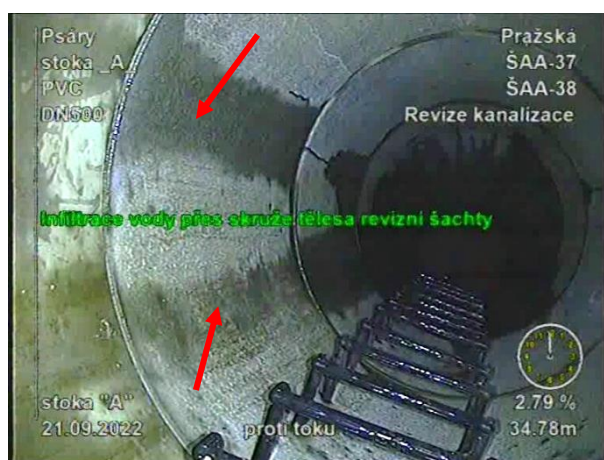
Obr. 50, 51 Průsaky balastních vod v místech spár mezi prefabrikovanými dílci (skružemi) v revizních šachtách; vlevo ŠAA-19 (22. 9 .2022 [54]), vpravo ŠAA-38 (21. 9 .2022 [54])

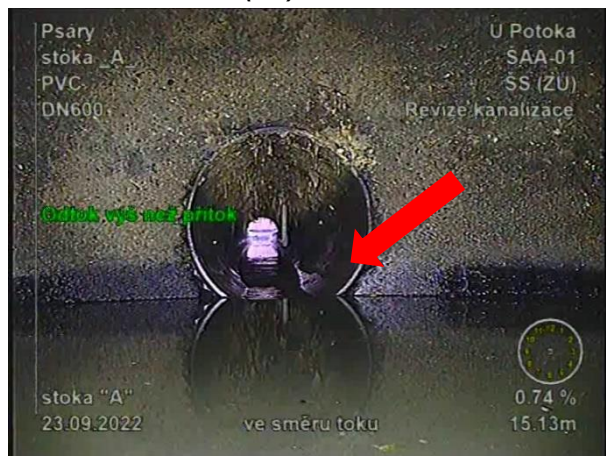
úsek ŠAA-01 – ŠS (ZÚ)

Porucha: odtok potrubí je umístěn výše než nátok.

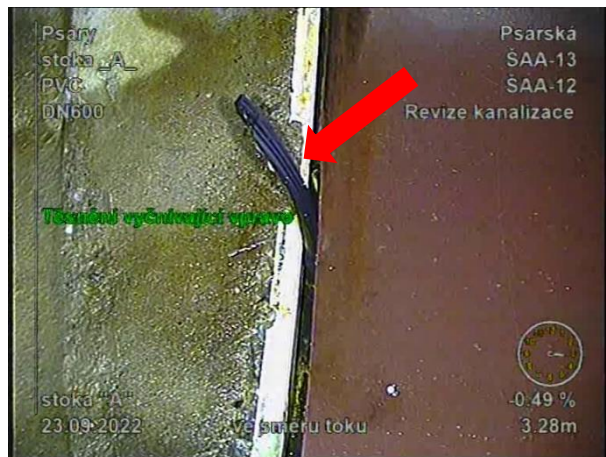
úsek ŠAA-13 – ŠAA-12

Porucha: porušené těsnění ve spoji potrubí na šachetní dno, šachta ŠAA-12.

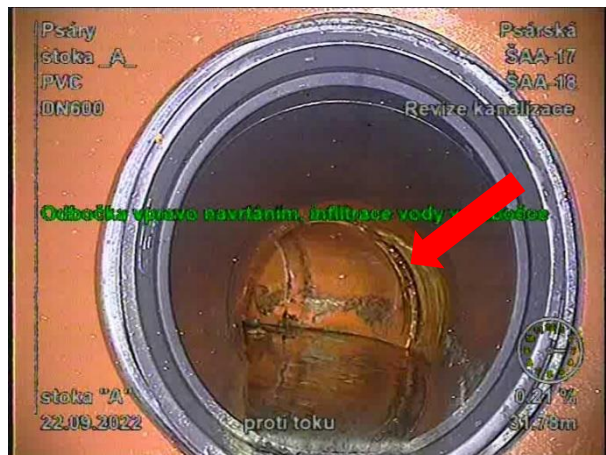
úsek ŠAA-17 – ŠAA-18

Porucha: Nátok balastní vody v potrubí kanalizační přípojky.

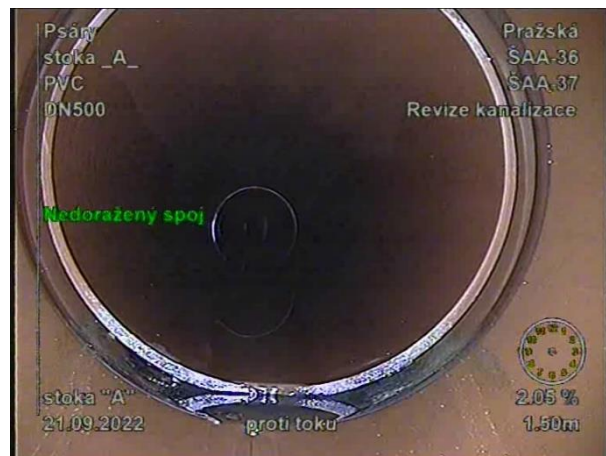
**úsek ŠAA-36– ŠAA-37**

Porucha: neúplné zasunutí potrubí do hrdla.

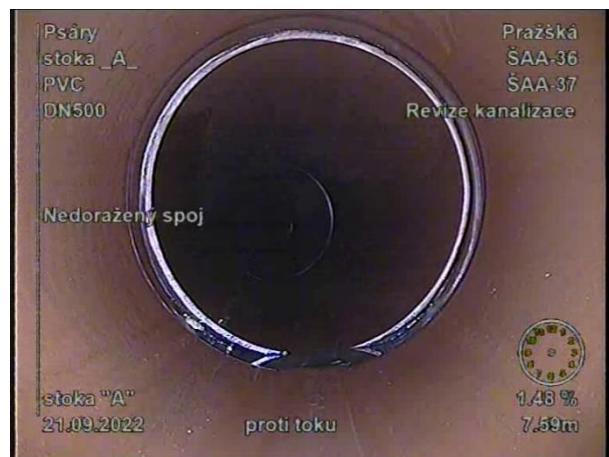
**úsek ŠAA-36– ŠAA-37**

Porucha: neúplné zasunutí potrubí do hrdla.

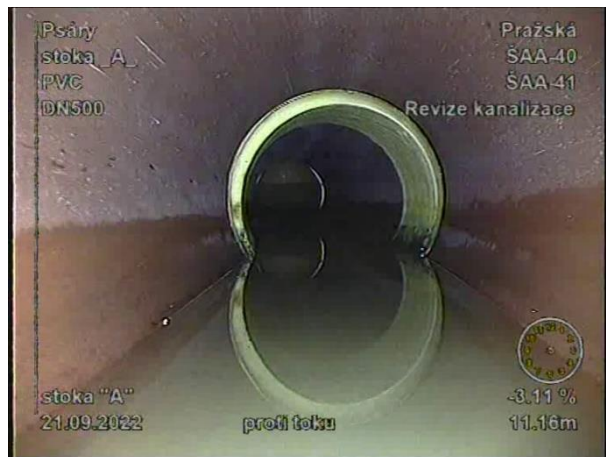
**úsek ŠAA-40 – ŠAA-41**

Porucha: protispád potrubí v místě opravy (vložkování).

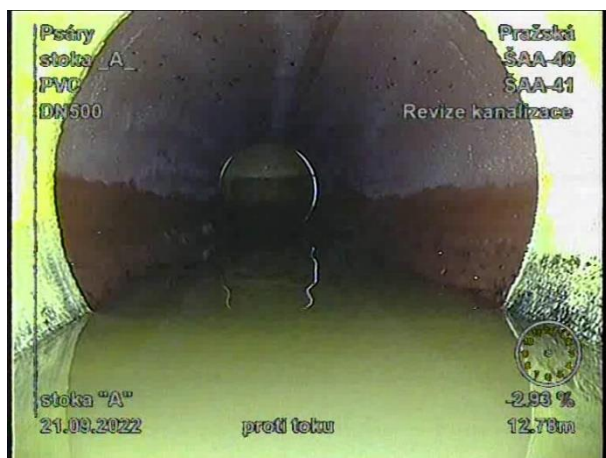
**úsek ŠAA-40 – ŠAA-41**

Porucha: protispád potrubí v místě opravy (vlozkování).

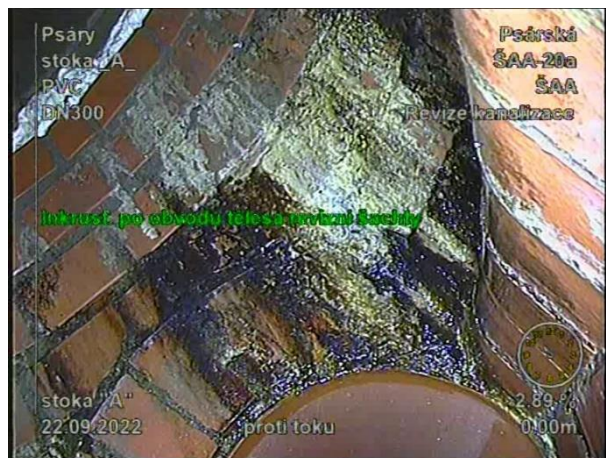
úsek ŠAA-20a – ŠAA

Porucha: inkrustace na stěně šachetního dna, šachta ŠAA-20a.

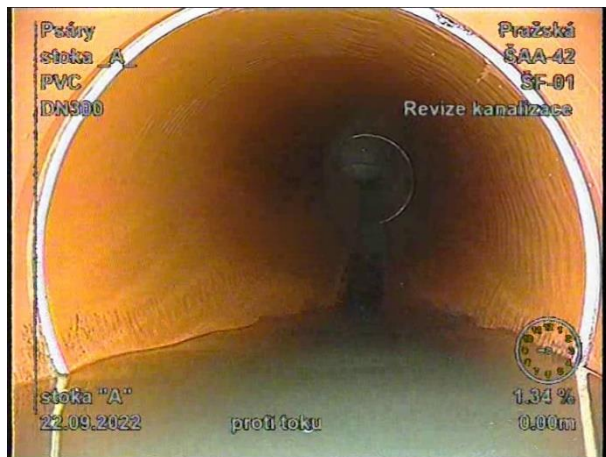
úsek ŠAA-42 – ŠF-01

Porucha: průleh potrubí. Úsek proveden v rozporu s PD RDS – neproveden v jednotném sklonu.

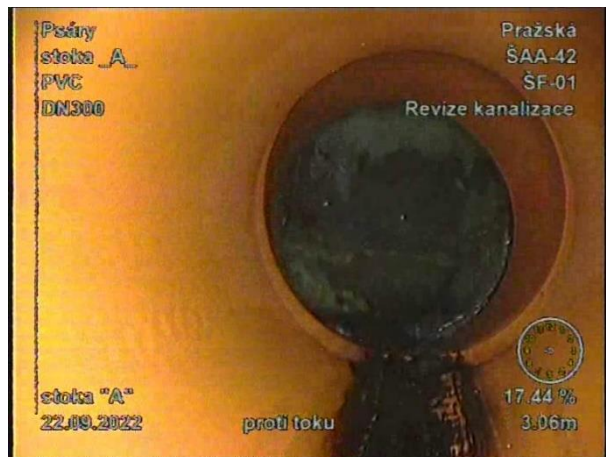
úsek ŠAA-42 – ŠF-01

Porucha: Úsek proveden v rozporu s PD RDS – neproveden v jednotném sklonu.
