| Třešňová | | Kamenina | Kruhový/300/300 | ACKA |

## Zpráva o TV kontrole stoky č.: 7

Datum 10.06.2011

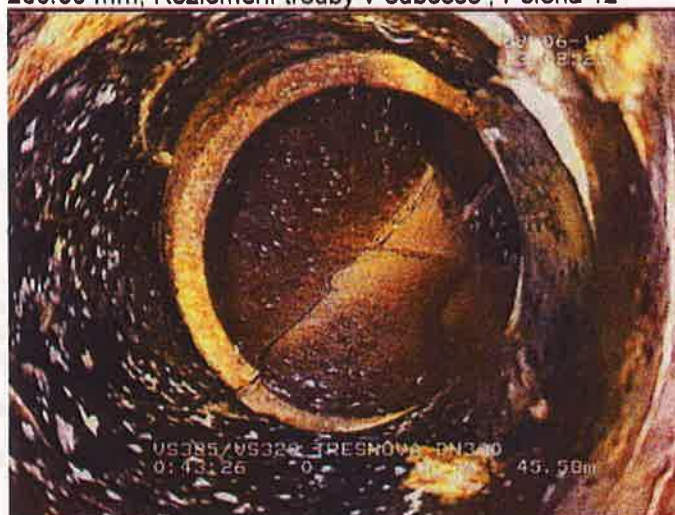
Snímek č.: 13

45.58

Nápojení kanalizační přípojky, odbočka, přípojka otevřená, 200.00 mm, 200.00 mm, Rozlomení trouby v odbočce , Poloha 12

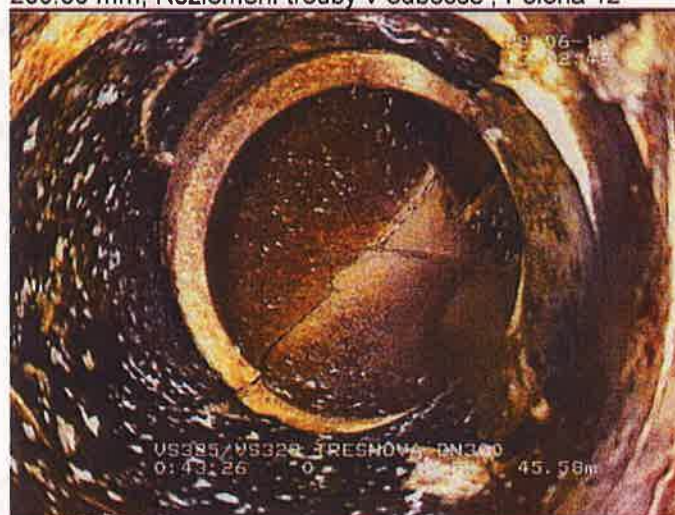
Snímek č.: 13

45.58

Nápojení kanalizační přípojky, odbočka, přípojka otevřená, 200.00 mm, 200.00 mm, Rozlomení trouby v odbočce , Poloha 12

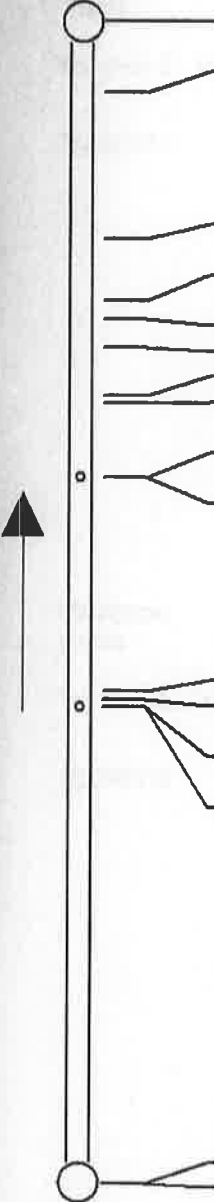
| Šachta č.:<br>VŠ332 | Stanič.<br>(m) | Popis nálezu | Grafika<br>M 1:269 | Snímek č.:<br>Foto Snímek | Video<br>4510 | Klas. |
| | 2.64 | (BABAA) Povrchová prasklina v podélném směru, 0.50 mm , Poloha 3 | | | 0:48:03 | 5 |
| | 8.01 | (BAJB) Posunutý trubní spoj, radiální, 20.00 mm, Začátek poškození , poloha od 12 po 12 | | (15) | 0:48:54 | 5 |
| | 10.30 | (BABCC) Otevřená prasklina, komplexní tvorba prasklin, 3.00 mm , poloha od 12 po 12 | | (16) | 0:50:51 | 3 |
| | 11.01 | (BACA) Rozlomení/destrukce, rozlomení , poloha od 12 po 12 | | (17) | 0:52:26 | 2 |
| | 16.82 | (BACB) Rozlomení/destrukce, chybí část stěny, 50.00 mm, 50.00 mm, V odbočce, splaška vytéká z trouby ven , Poloha 12 | | (20) | 0:56:07 | 4 |
| | 25.05 | (BACA) Rozlomení/destrukce, rozlomení, 10.00 mm , poloha od 12 po 12 | | (22) | 0:58:41 | 2 |
